工事件名	六番町駅換気機械室石綿含有吹付け材撤去工事
受注者	ライフテック・エム株式会社
工期	平成 25 年 11 月 2 日～平成 26 年 6 月 30 日
契約金額	8, 8 9 3, 5 0 0 円

飛散原因の調査結果（中間報告）

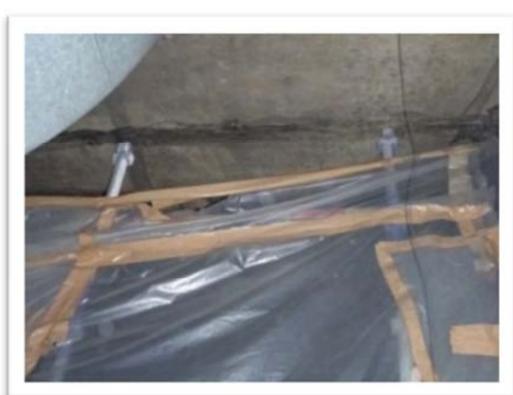
図番	調査項目		調査結果
	調査対象	確認事項	
①	養生施工	換気洞道部	<ul style="list-style-type: none"> <li>換気洞道部及び前室部において、区画の一部剥離を確認した。</li> <li>剥離時期が不明なため、事故との関連について判定は不能である。</li> </ul>
②		前室部	
③	集じん・排気装置	作業場内の負圧状況。	<ul style="list-style-type: none"> <li>3台の集じん・排気装置の排気を1本にまとめており、1台分の排気量しか機能せず、負圧不足の状態であった。</li> <li>スモーク・テスタにより、機器本体の隙間から空気の流入を確認した。</li> <li>疑似粉じん（ベビーパウダー）を吸引させ、HEPAフィルタ取付け部の隙間からの漏れを確認した。</li> </ul>
		機器本体等の隙間の有無。	
④	その他 湿潤化処理	作業場内の拡散抑制措置状況。	<ul style="list-style-type: none"> <li>作業場内に残存している空缶は1個であった。</li> <li>材料の搬出入及び使用に係る記録写真がなく、確認不能であった。</li> </ul>
⑤	施設	前室設置部で確認されたアスベスト塊の飛散への影響。	<ul style="list-style-type: none"> <li>はり及び腰壁の天端にアスベスト塊があることを現認した。</li> <li>付近の設備ダクト天端には無かった。</li> <li>集じん・排気装置の排気量が小さく、飛散につながった可能性は低い。</li> </ul>
