飛散原因の調査結果（第1回中間報告の再確認）

1. 件名 : 六番町駅石綿含有吹付け材含有成分分析調査業務委託
2. 概要 : 「六番町駅石綿含有吹付け材中の含有成分分析調査業務委託仕様書」に基づき、六番町駅換気機械室にて採取した石綿含有吹付け材試料の含有成分について定性分析する。
3. 試料名 : (1)石綿含有吹付け材
名古屋市が別途発注した調査にて、平成 26 年 3 月 11 日に機械室天井面 (3 か所) より採取したもの (採取位置、採取状況は、別添 1、2)
(2)アスシール SI3 [湿潤化剤]
六番町駅換気機械室石綿含有吹付け材撤去工事 (建築工事) で使用されたとされる湿潤化剤の試料
4. 試験方法 : (1)フーリエ変換型赤外分光法 (FT-IR 法)
石綿含有吹付け材および湿潤化剤はクロロホルムで抽出し、孔径 $0.20\mu\text{m}$ のフィルターでろ過した。このろ液からクロロホルムを揮発させ残渣を得た。この残渣に含まれる物質を FT-IR 法で定性分析を行った。FT-IR 分析装置は、日本分光製 型式 IRT-5000 を使用した。
(2)ガスクロマトグラフィー質量分析方法 (GC-MS 法)
石綿含有吹付け材は任意の 2 点を採取した。試料は試料導入装置用ガラス管に入れ、加熱脱着形試料導入装置に挿入し、試料に含まれる有機化合物をガス化して GC-MS 分析装置に注入し、GC-MS 法にて定性分析を行った。湿潤化剤は石英ウールに塗布し、約 60 時間放置し硬化させた後、同様に GC-MS 法にて定性分析を行った。
GC-MS 分析装置は島津製作所製 型式 GCMS-QP2010Plus、加熱脱着形試料導入装置は島津製作所製 型式 TD-20 を使用した。

飛散原因の調査結果（最終報告）

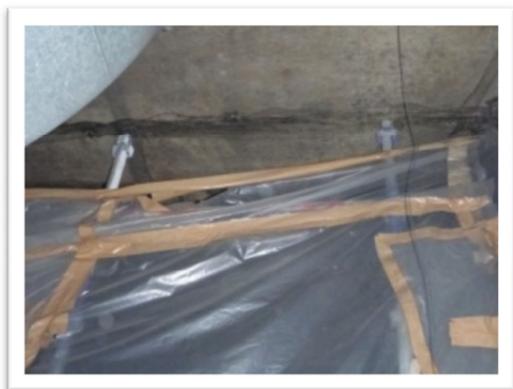
図番	調査項目		調査結果	
	調査対象	確認事項		
①	養生施工	換気洞道部	養生シートによる区画の剥離状況。	<ul style="list-style-type: none"> 換気洞道部及び前室部において、区画の一部剥離を確認した。 剥離時期が不明なため、事故との関連について判定は不能である。
②		前室部		
③	集じん・排気装置	作業場内の負圧状況。	機器本体等の隙間の有無。	<ul style="list-style-type: none"> 3台の集じん・排気装置の排気を1本にまとめており、1台分の排気量しか機能せず、負圧不足の状態であった。 スモーク・テストにより、機器本体の隙間から空気の流入を確認した。 疑似粉じん（ベビーパウダー）を吸引させ、HEPAフィルタ取付け部の隙間からの漏れを確認した。
④	その他 湿潤化処理	作業場内の拡散抑制措置状況。	<ul style="list-style-type: none"> 作業場内に残存している空缶は1個であった。 材料の搬出入及び使用に係る記録写真がなく、確認不能であった。 ・試料には湿潤化剤の成分（アクリル酸メチルヘプチル）が含有されていないことから、湿潤化されていないと考えられる。【資料16】 	
⑤	施設	前室設置部で確認されたアスベスト塊の飛散への影響。	<ul style="list-style-type: none"> はり及び腰壁の天端にアスベスト塊があることを現認した。 付近の設備ダクト天端には無かった。 集じん・排気装置の排気量が小さく、飛散につながった可能性は低い。

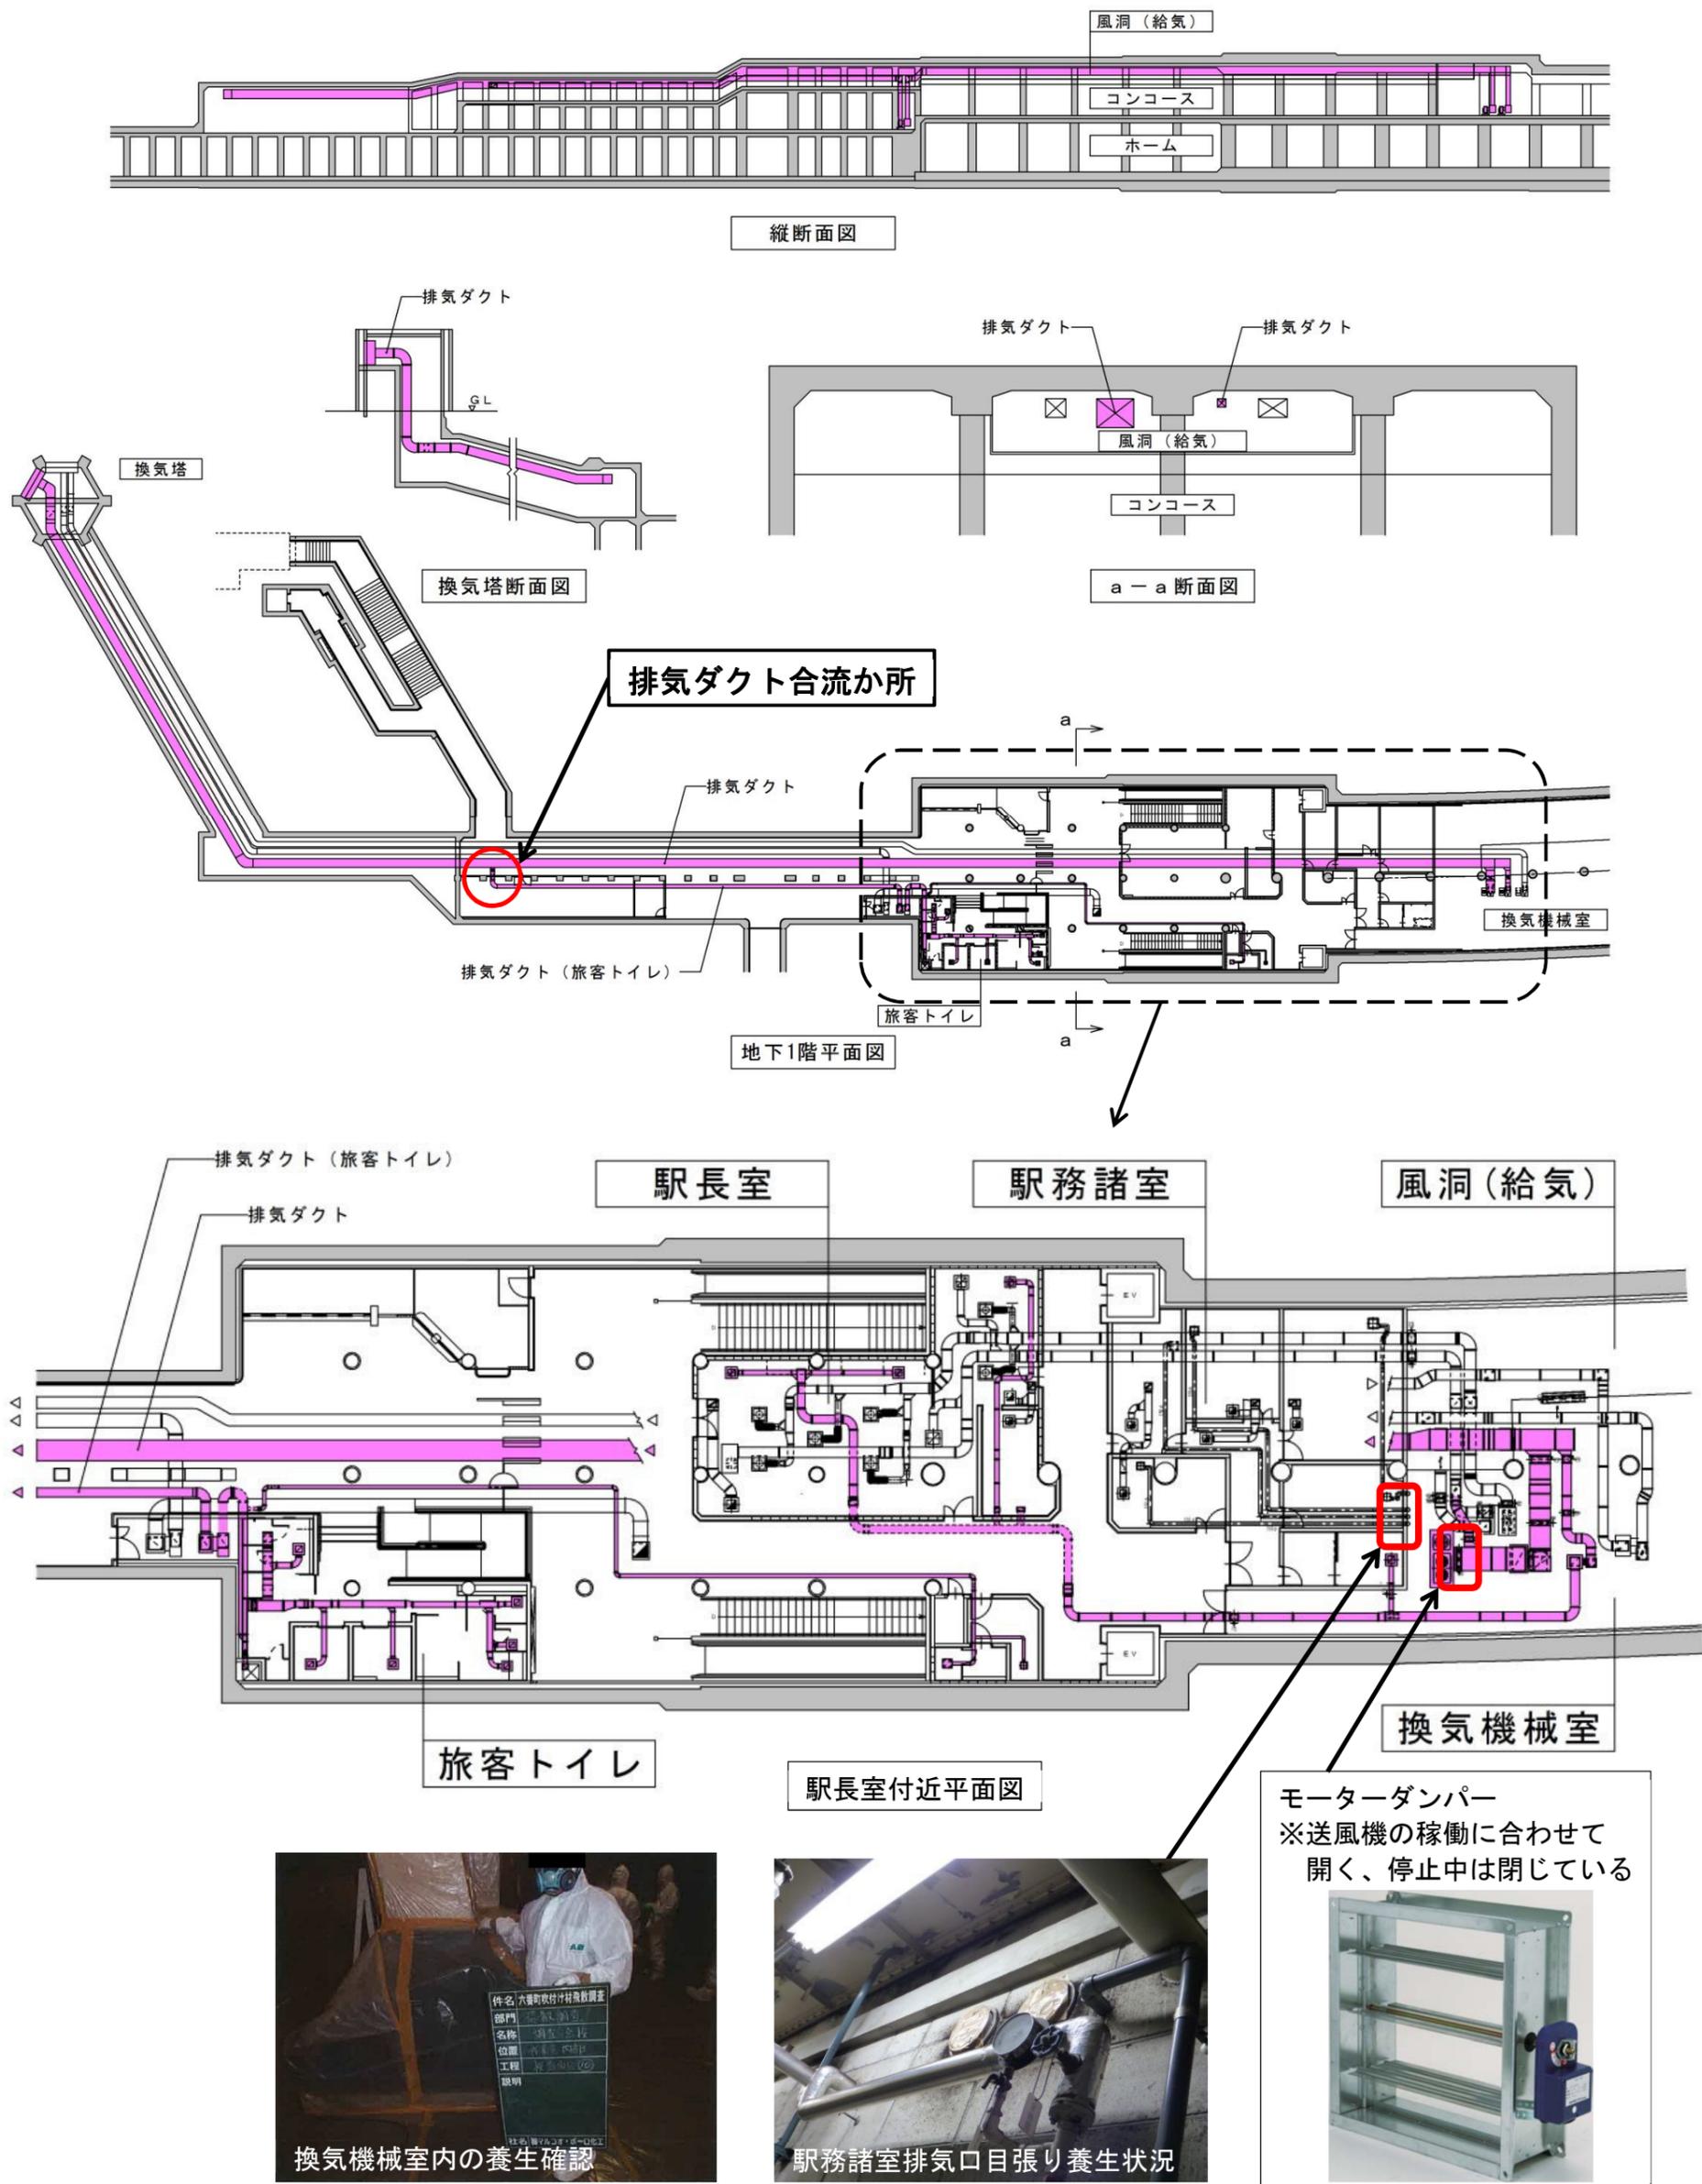
一般トイレ排気ダクトの系統及びダクト類の養生状況

一般トイレのダクトが合流する排気ダクトは、換気機械室内の送風機接続部にモーターダンパーが付いており、トイレの排気の誘引により機械室内の空気が流入することはない。
