六番町駅アスベスト飛散にかかる健康対策等検討会

アスベスト流出について

2015.02.09

株式会社 As-C 姫野

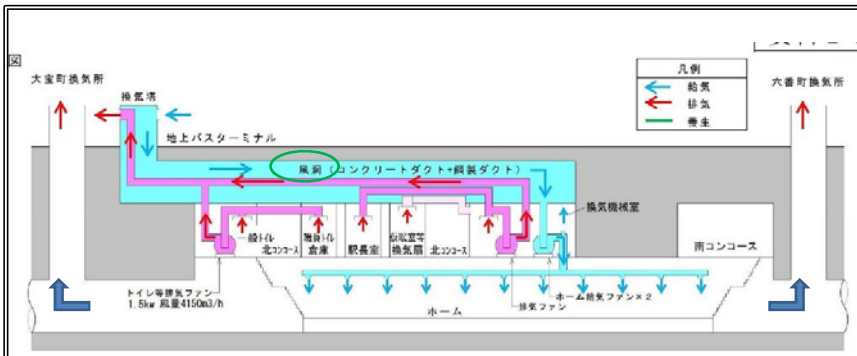
六番町駅換気系統図【通常時】

通常の場合

給気: ホーム給気ファン(換気塔~コンクリートダクト~ダクト~ホーム)

排気: 大室町・六番町換気所(ホーム~車路~換気所)
トイレ換気・駅員居室換気

バランスは1~4番の出入口・通路による
