六番町駅アスベスト飛散にかかる 健康対策等検討会

平成27年2月9日開催

アスベスト流出について

株式会社 As-C 姫野

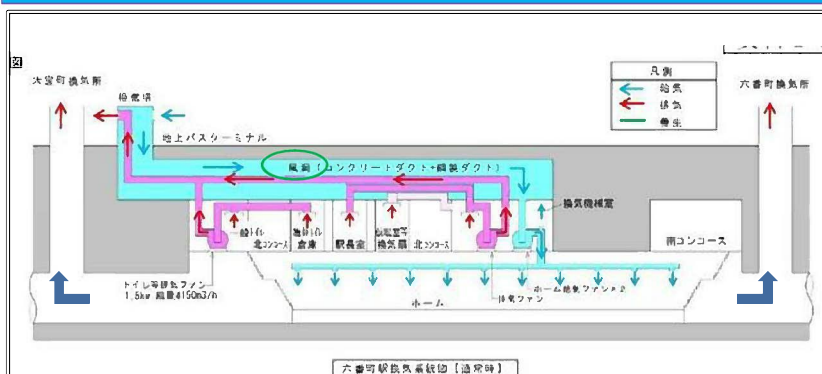
通常の場合

給気: ホーム給気ファン(換気塔~コンクリートダクト~ダクト~ホーム)

排気: 大室町・六番町換気所(ホーム~車路~換気所)
トイレ換気・駅員居室換気

バランスは1~4番の出入口・通路による

工事中の換気装置の運転の場合
 給気: ~~ホーム給気ファン(換気塔～コンクリートダクト～ダクト～ホーム) ファン停止~~
 排気: 大宝町・六番町換気所(ホーム～車路～換気所)及びトイレ換気は運転
~~駅員居室換気 ファン停止~~
 ※エアーバランスは1～4番の出入口・通路よりの外気流入による

【状況】ホーム給気ファン停止に伴い、駅全体が負圧状態になり、1～4番の出入口・通路から多量の外気がB2Fホームに向かって流れ込んだ。
