解析条件（ア 解析ソフトウェア、イ 物性値）

アスベスト拡散シミュレーション結果 (ア 北コンコースの拡散状況)

六番町駅換気塔とトイレ排気ダクトの構造

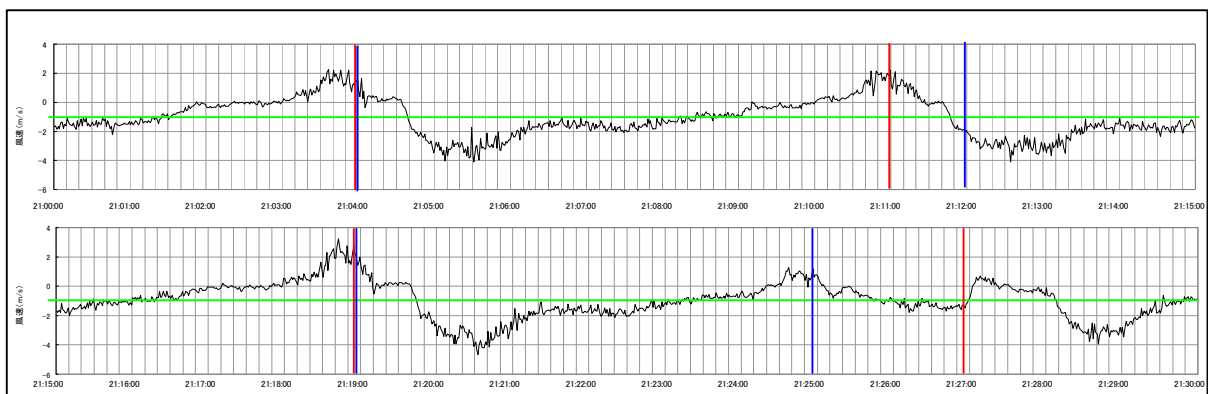
21:00～21:30(換気所非稼働時)

【瞬時値(1秒ごとの風速)】(測定地点③での通路と平行方向の風速を抽出)

※(緑)は風速の平均[-1.00m/s(ホーム側へ流入)]を示す。

※列車ダイヤ 金山方面(赤):04,11,19,27 名古屋港方面(青):04,12,19,25

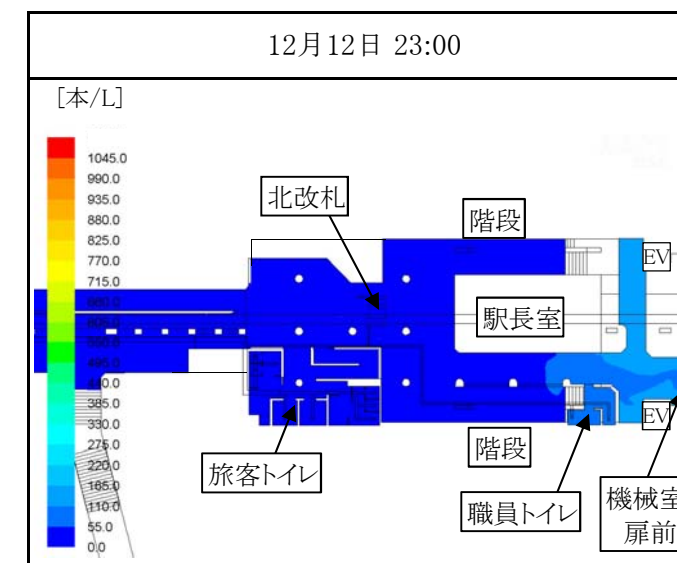
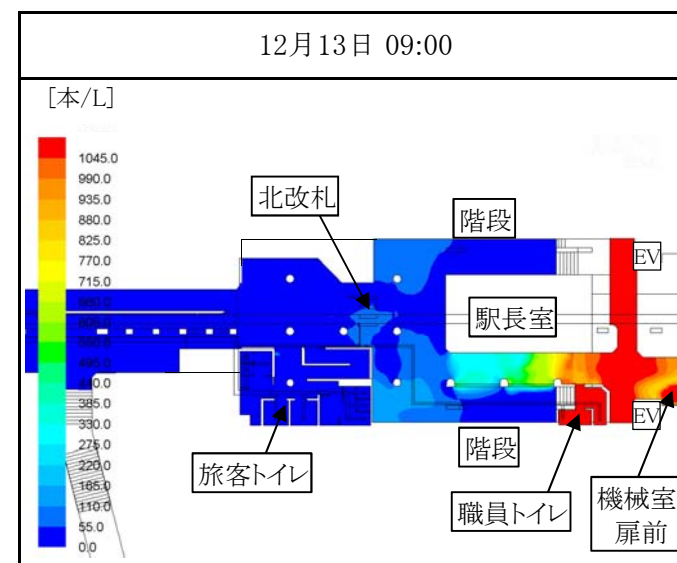
※高さ1.2mでのアスベスト濃度分布を示す

平成25年12月12日(木) 作業初日

平成25年12月13日(金) 作業2日目

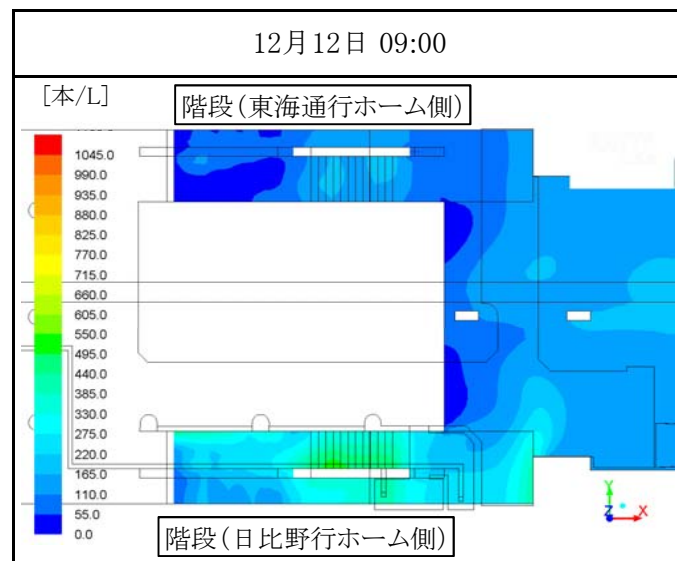
アスベスト拡散シミュレーション結果 (イ 北階段部の拡散状況)

※高さ1.2mでのアスベスト濃度分布を示す

平成25年12月12日(木) 作業初日

平成25年12月13日(金) 作業2日目

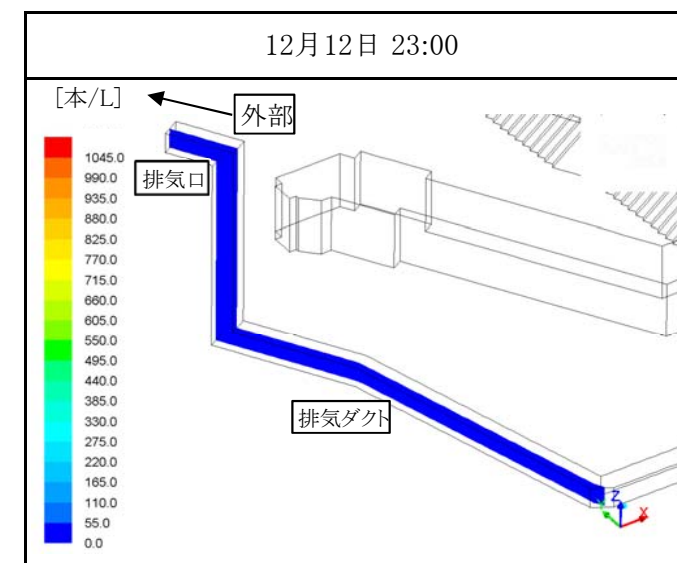
アスベスト拡散シミュレーション結果 (トイレ排気ダクト内の拡散状況)

平成25年12月12日(木) 作業初日

平成25年12月13日(金) 作業2日目
