## 第5回検討会で報告した解析条件

# アスベスト物性値（長さ・直径）の調査結果

## トイレ系統排風量の調査結果

# 中間換気所による空気変動について

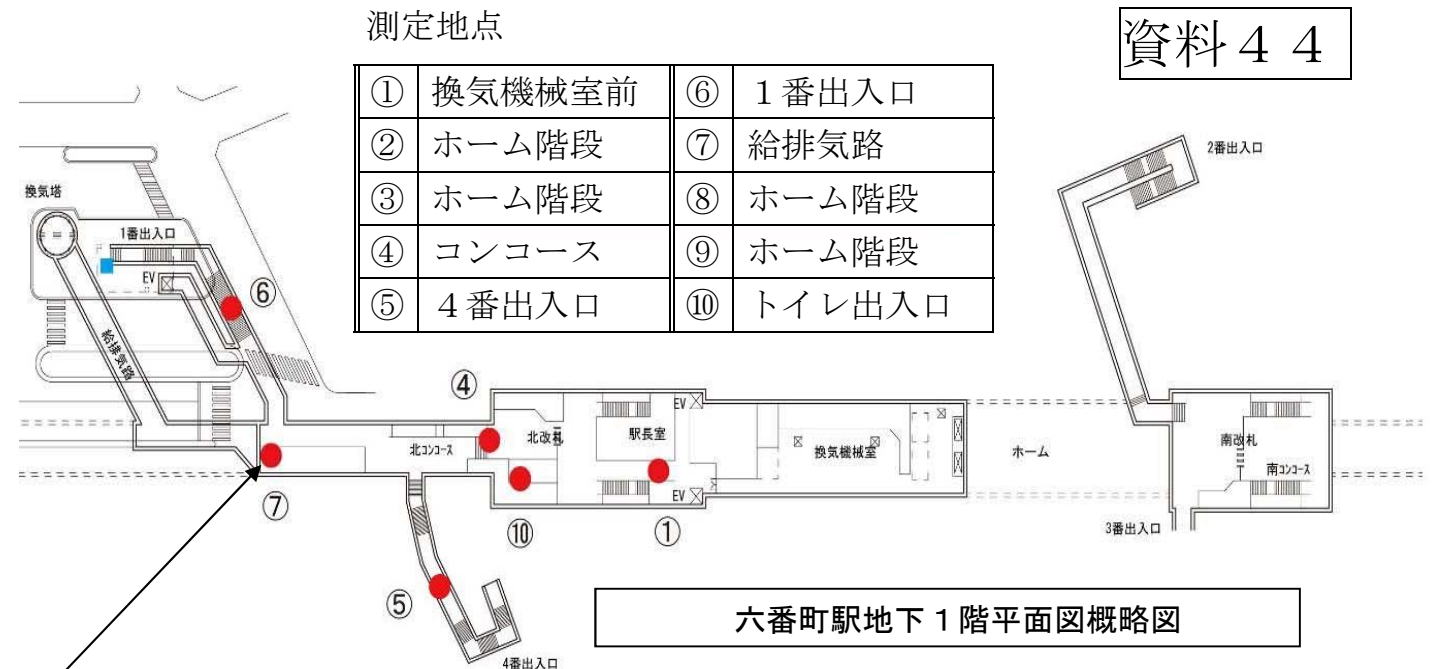
駅構内10か所と1番出入口近傍にて温度測定(平成27年1月26日~29日)

測定時間		場所
A	1月26日11:00~1月27日11:00	①換気機械室前
		②ホーム階段
		③ホーム階段
B	1月27日10:00~1月28日10:00	⑦給排気路
	1月27日13:00~1月28日13:00	⑧ホーム階段
		⑨ホーム階段
C	1月28日15:00~1月29日15:00	④コンコース
		⑤4番出入口
		⑥1番出入口
		⑩トイレ出入口
		⑪外気温
1月26日11:00~1月29日15:00		⑪外気温

凡例  
 ● : 24時間調査地点 (3次元風速)  
 ■ : 外気温調査地点

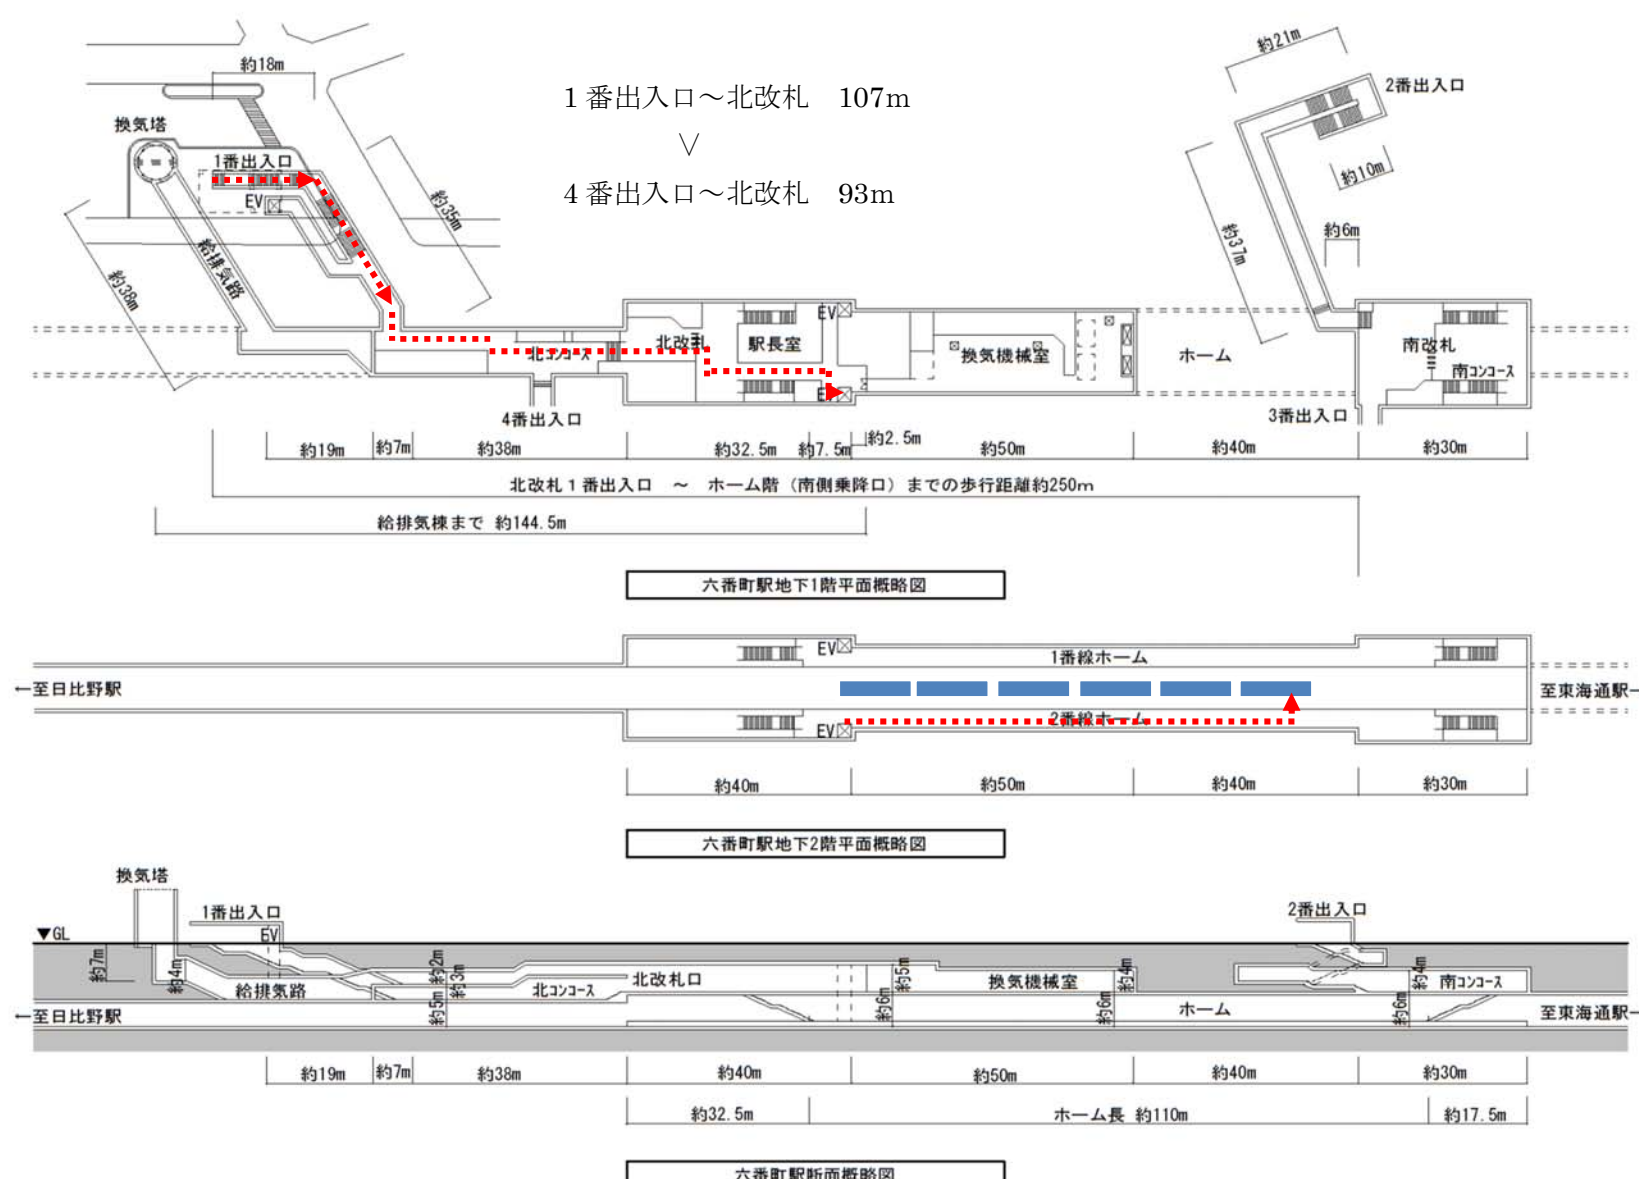
(3) 駅利用者の最大ばく露量行動モデル

時間
駅利用者	1 番出入口 ⇒ 北改札 ⇒ E V (待ち時間考慮) ⇒ 乗車位置 (最後尾) ⇒列車へ乗車 (待ち時間考慮)
