解析条件 (ア) 換気機械室扉のガラの風速

解析条件 (エ) 六番町駅アスベスト拡散シミュレーションの解析条件

アスベスト拡散シミュレーション結果 (ア 北コンコースの拡散状況)

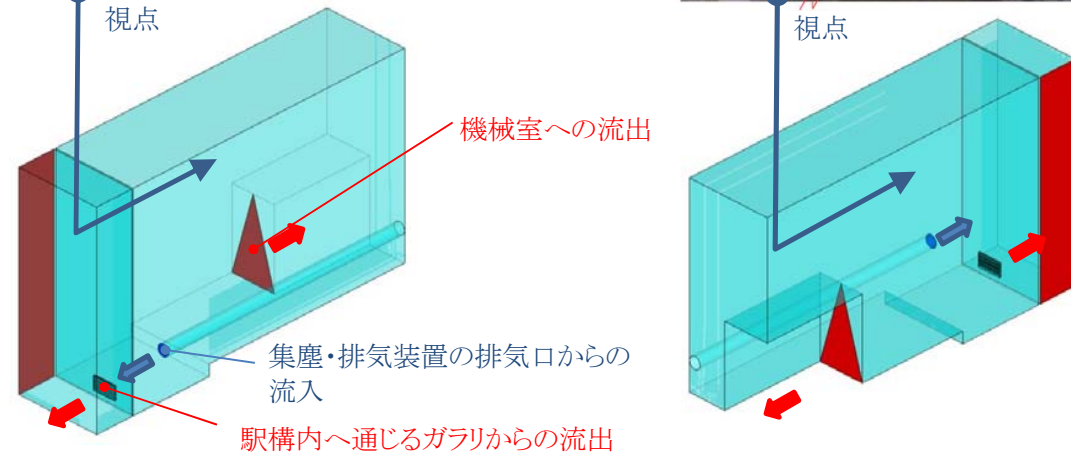
前室エリアの寸法	(下図のとおり)
ガラの大きさ	
集塵・排気装置の排気口からの流入風速	15[m/s]

事故当時の前室エリアのモデル化

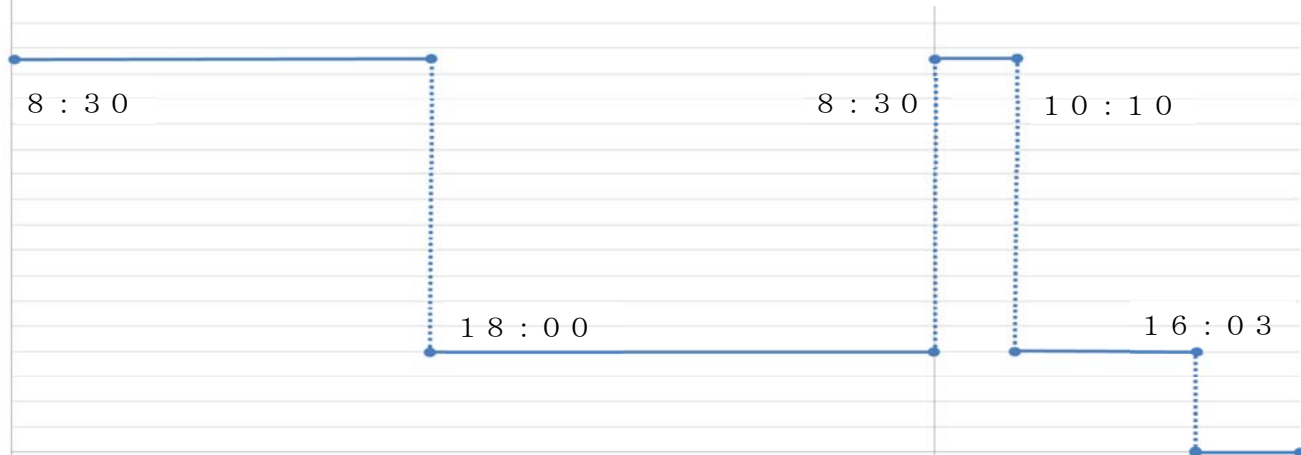
仮定	発生濃度[本/L]
I	9,612
II	508
III	508
IV	0

I	III	I	II	IV
平成25年12月12日	平成25年12月13日

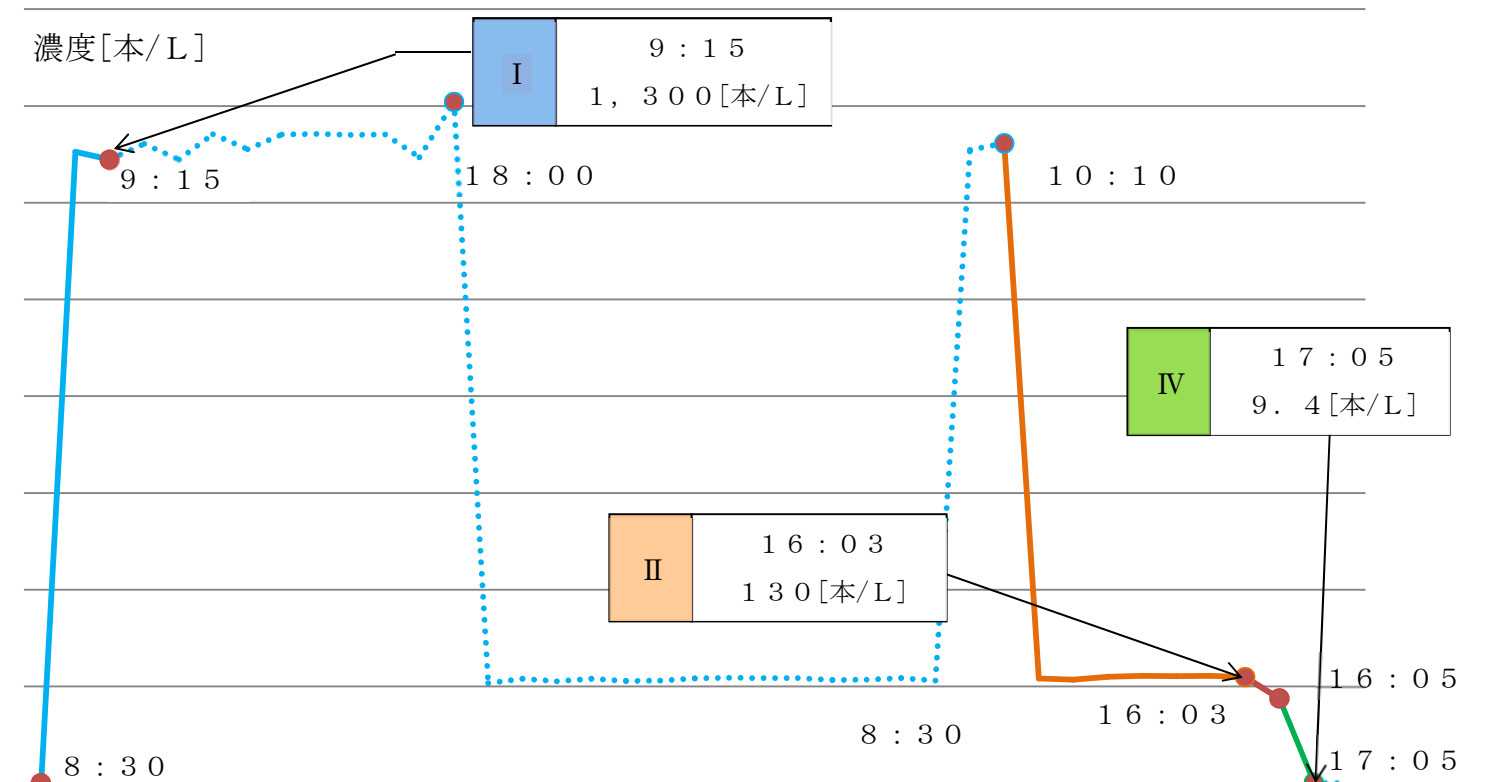
濃度[本/L]

3. 機械室前のアスベスト濃度

I	III	I	II	IV
平成25年12月12日	平成25年12月13日

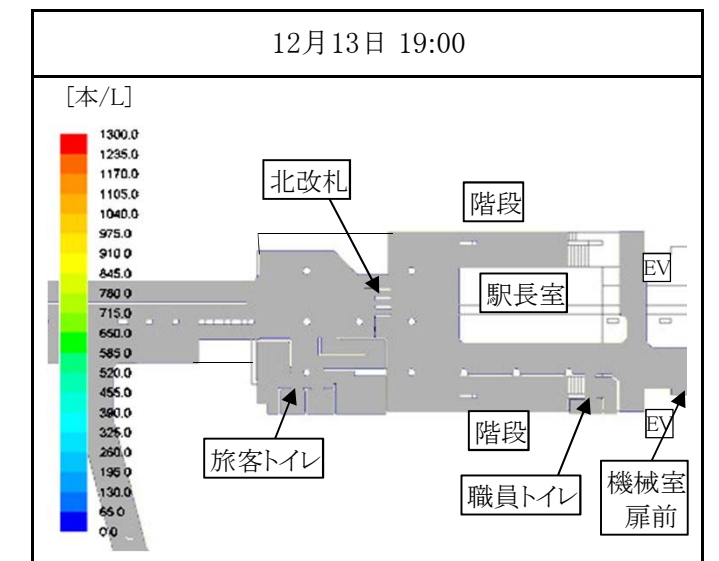
資料54-1

高さ0.7m

グレー色は、10本/L以下を示す

平成25年12月13日(金) 作業2日目

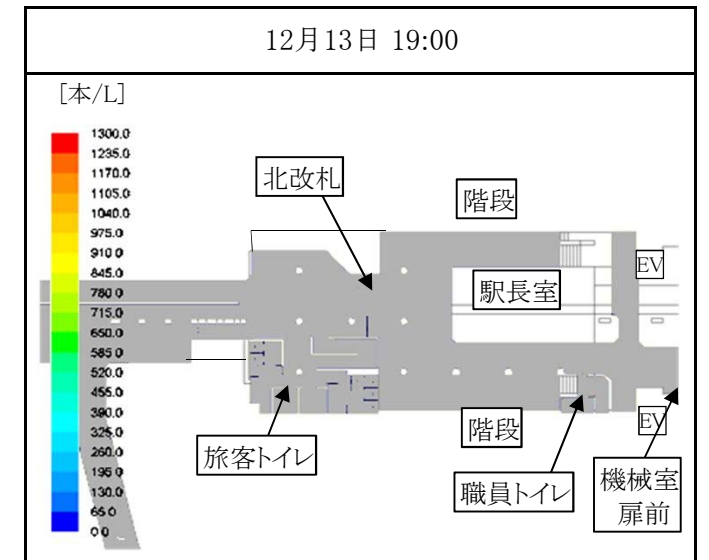
資料54-2

高さ1.0m

グレー色は、10本/L以下を示す

平成25年12月13日(金) 作業2日目

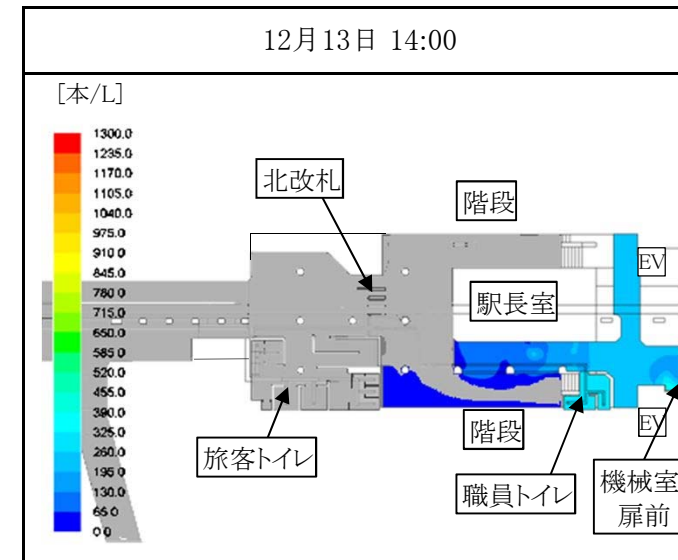
資料54-3

高さ1.2m

グレー色は、10本/L以下を示す

平成25年12月13日(金) 作業2日目

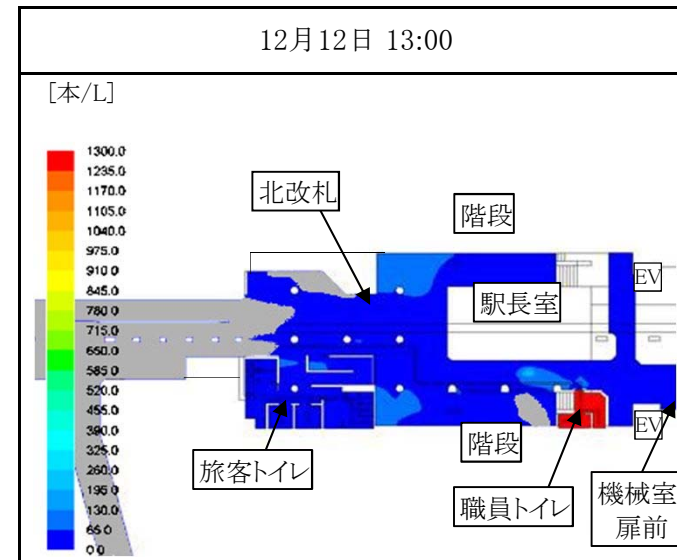
資料 5 4 - 4
高さ 1.6m

グレー色は、10本/L以下を示す

平成25年12月12日(木) 作業初日
