第6回

六番町駅アスベスト飛散にかかる 健康対策等検討会

平成28年3月25日開催

- ・ 六番町駅アスベスト拡散シミュレーション解析条件の整理
- ・ 第5回検討会の意見への回答
- ・ 健康影響評価の方法について
- ・ 構成員意見の聴取

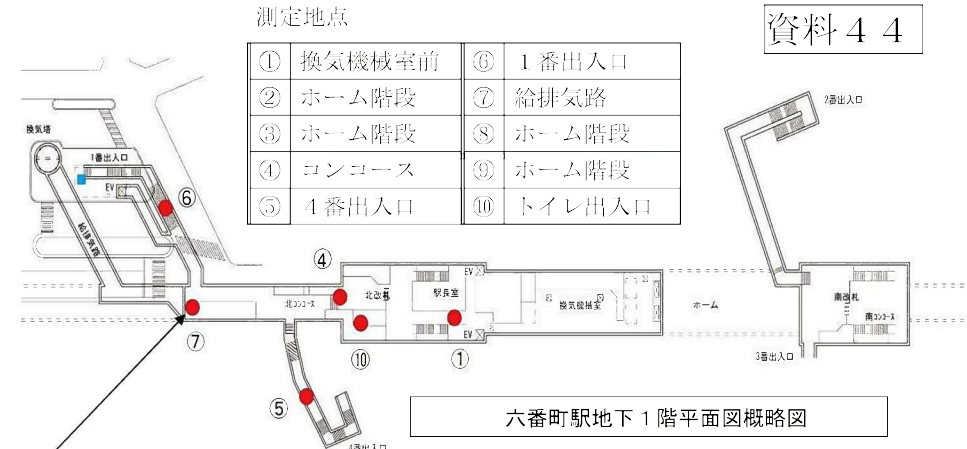
駅構内10か所と1番出入口近傍にて温度測定(平成27年1月26日～29日)

測定時間		場所
A	1月26日11:00～1月27日11:00	①換気機械室前
		②ホーム階段
		③ホーム階段
B	1月27日10:00～1月28日10:00	⑦給排気路
	1月27日13:00～1月28日13:00	⑧ホーム階段
		⑨ホーム階段
C	1月28日15:00～1月29日15:00	④コンコース
		⑤4番出入口
		⑥1番出入口
		⑩トイレ出入口
		⑪外気温
1月26日11:00～1月29日15:00

凡例
 ● : 24時間調査地点 (3次元風速)
 ■ : 外気温調査地点

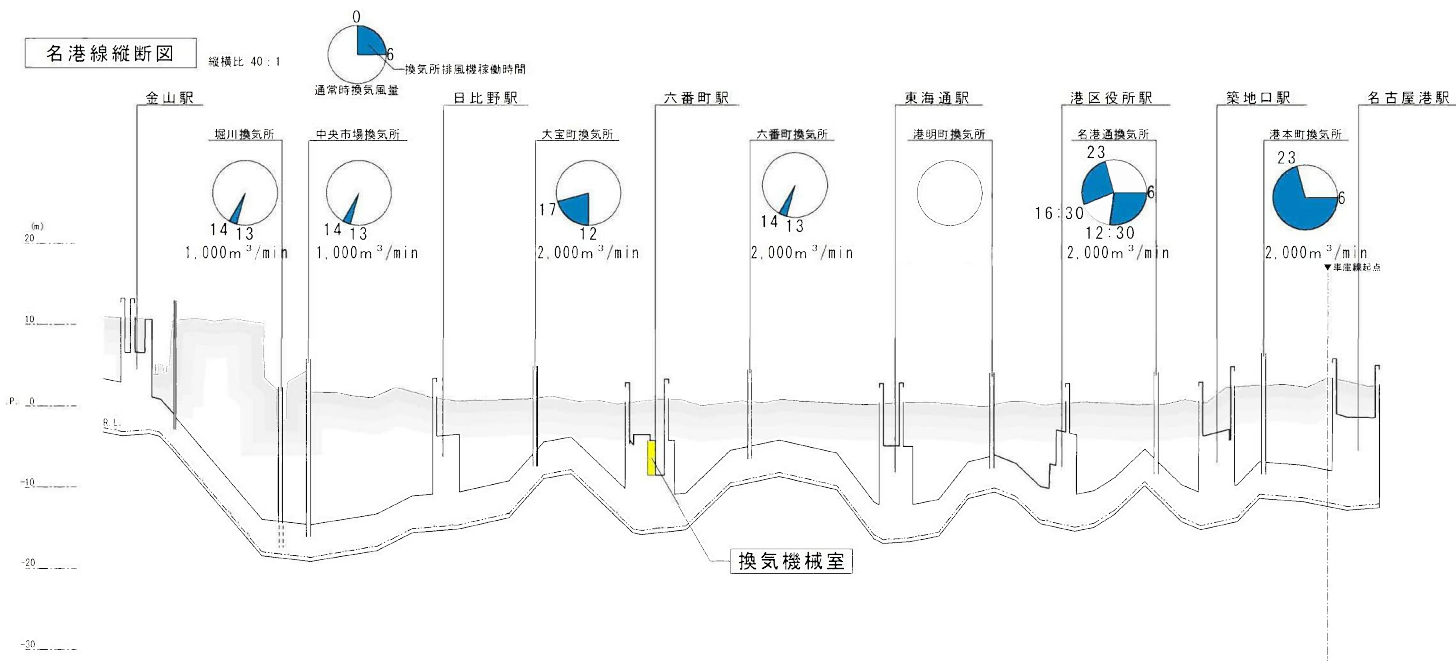
名港線縦断面図 縦横比 40 : 1

施設名	運転方法	運転時間 (冬季)	備考
堀川換気所	タイマー	13:00~14:00	排気
中央市場換気所	タイマー	13:00~14:00	排気
大塚町換気所	タイマー	12:00~17:00	排気
六番町換気所	手動	13:00~14:00	排気
港明町換気所	手動	停止	排気
名港通換気所	手動	6:00~12:30 16:30~23:00	排気
港本町換気所	手動	6:00~23:00	排気

※駅の給気は冬季期間停止

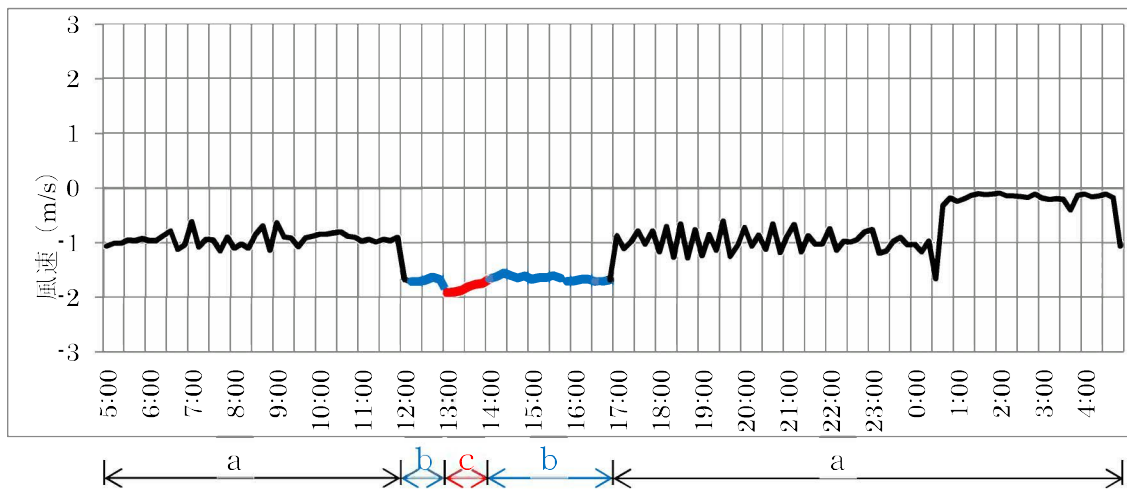
2 10分間平均値の経時変化図 (風速) 調査地点③

a : 換気所非稼働時
 b : 大宝町換気所稼働時
 c : 大宝町・六番町換気所稼働時

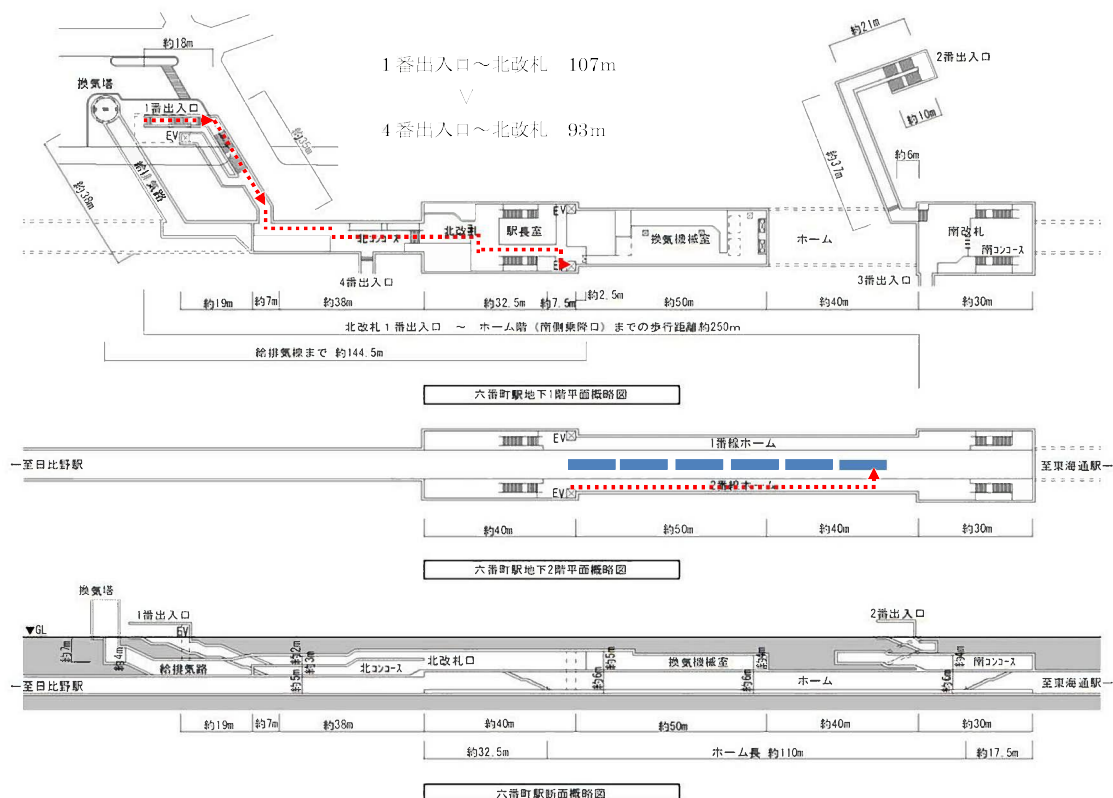
(3) 駅利用者の最大ばく露量行動モデル

時間
駅利用者	1番出入口 ⇒ 北改札 ⇒ E.V. (待ち時間考慮) ⇒ 乗車位置 (最後尾) ⇒ 列車へ乗車 (待ち時間考慮)
