六番町駅アスベスト飛散にかかる 健康対策等検討会報告書

平成29年3月

六番町駅アスベスト飛散にかかる健康対策等検討会

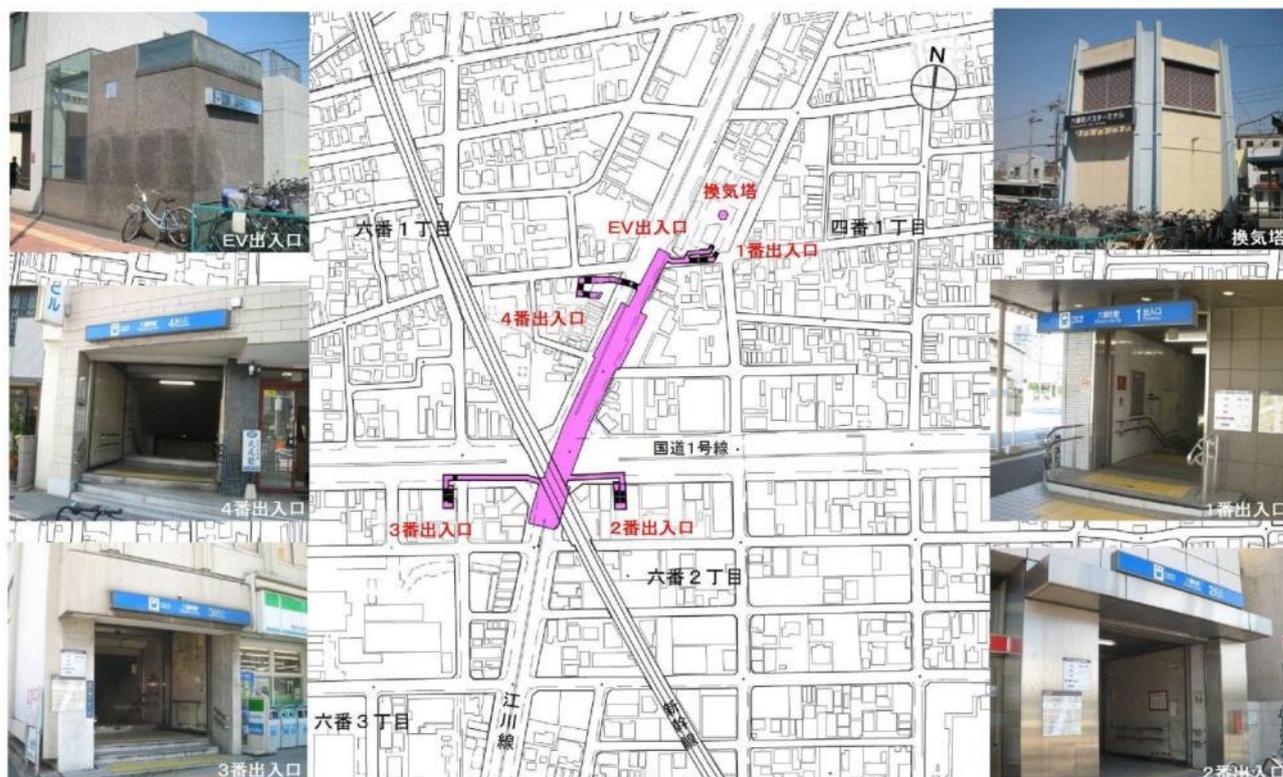
図2-2 駅配置図

六番町駅の所在地は名古屋市熱田区四番一丁目、東西に国道1号線が、南北に市道江川線が通っており、その交差点に位置している。

入口及び3番出入口の2か所。また、北側に位置しているのが1番出入口、4番出入口及びエレベーター出入口となっている。それ以外の施設として、1番出入口の北側に駅構内の換気を行う換気塔が1か所ある。

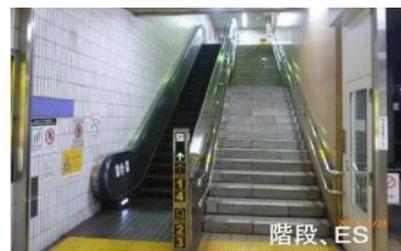
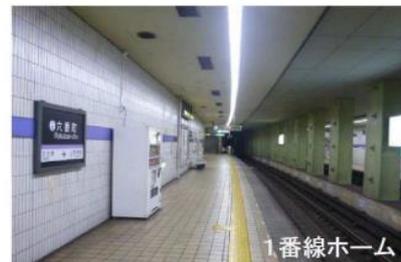
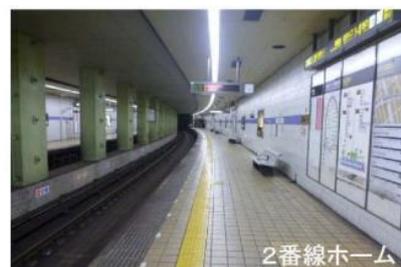
図 2 - 4 地下 2 階ホーム平面図

今回、アスベスト漏えい事故が発生した換気機械室の壁及び天井面は、昭和 46 年 3 月の駅開業当初から、吸音のために、厚さ 25mm の石綿含有吹付け材で被覆されていた。この石綿含有吹付け材に対しては、平成 7 年度に封じ込めの措置を講じ、平成 13 年度に施設改良工事における同室入り口付近のレイアウト変更に伴い石綿含有吹付け材の一部を除去している。

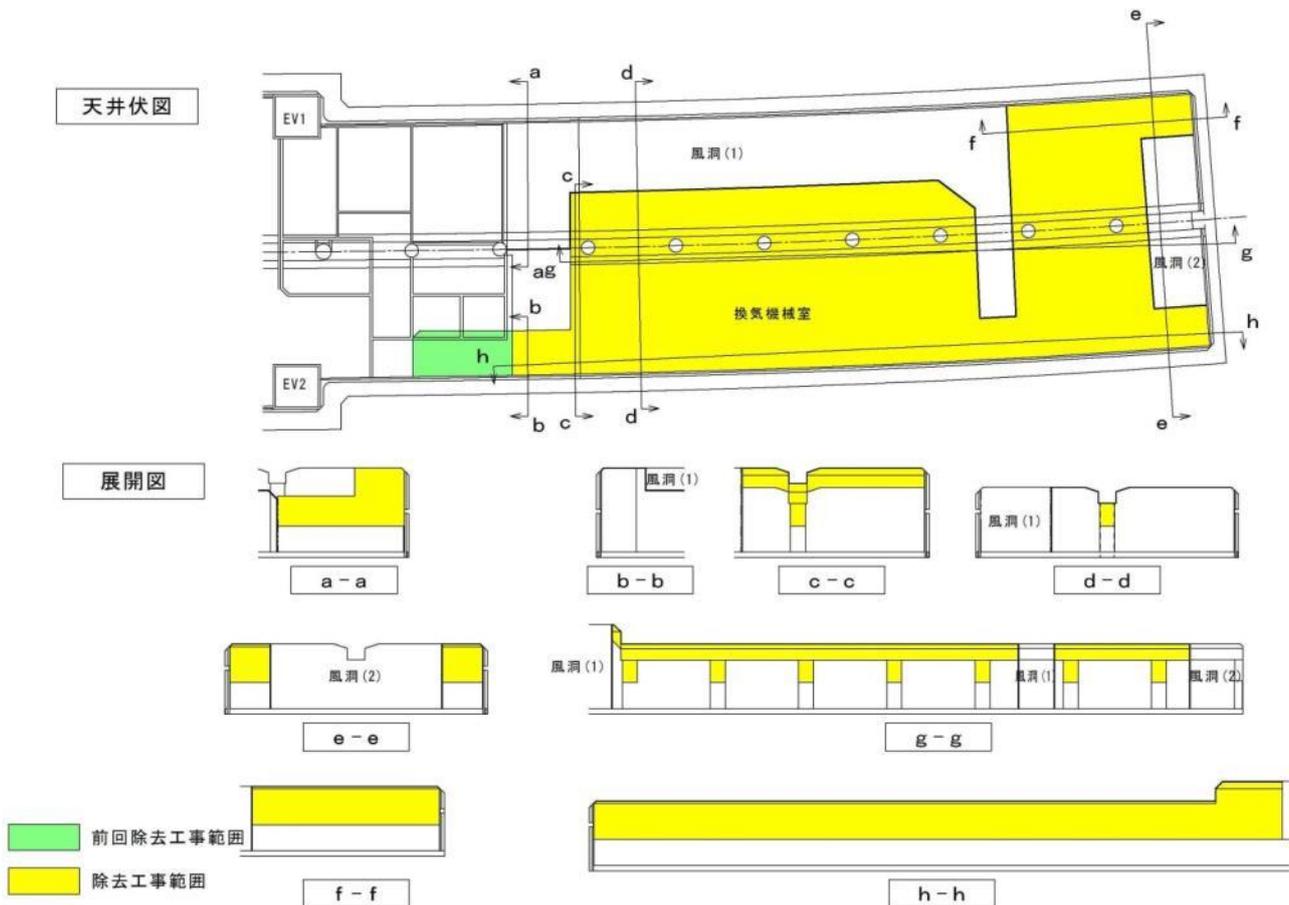
図2-5 除去範囲図

今回の工事で除去する予定であった石綿含有吹付け材の範囲は図2-5黄色色塗り部分のとおりである。

換気機械室内の天井、壁及び7本の柱の床面から1.5mの高さより上部に、厚さ25mmで吹付けられた石綿含有吹付け材554㎡の除去作業が行われる予定であった。

屋外にある換気塔からホームに吹き出す送風機に接続する風洞(1)、その送風機からホームダクトへ接続する風洞(2)の部分は、鋼製パネルによって換気機械室内で仕切られているが、風洞(1)の壁(図2-5 a-a断面)に一部除去する範囲があった。

換気機械室の入口部分の前回工事除去範囲は、平成13年度にエレベーターを設置する施設改良工事の中で石綿含有吹付け材が除去されている。

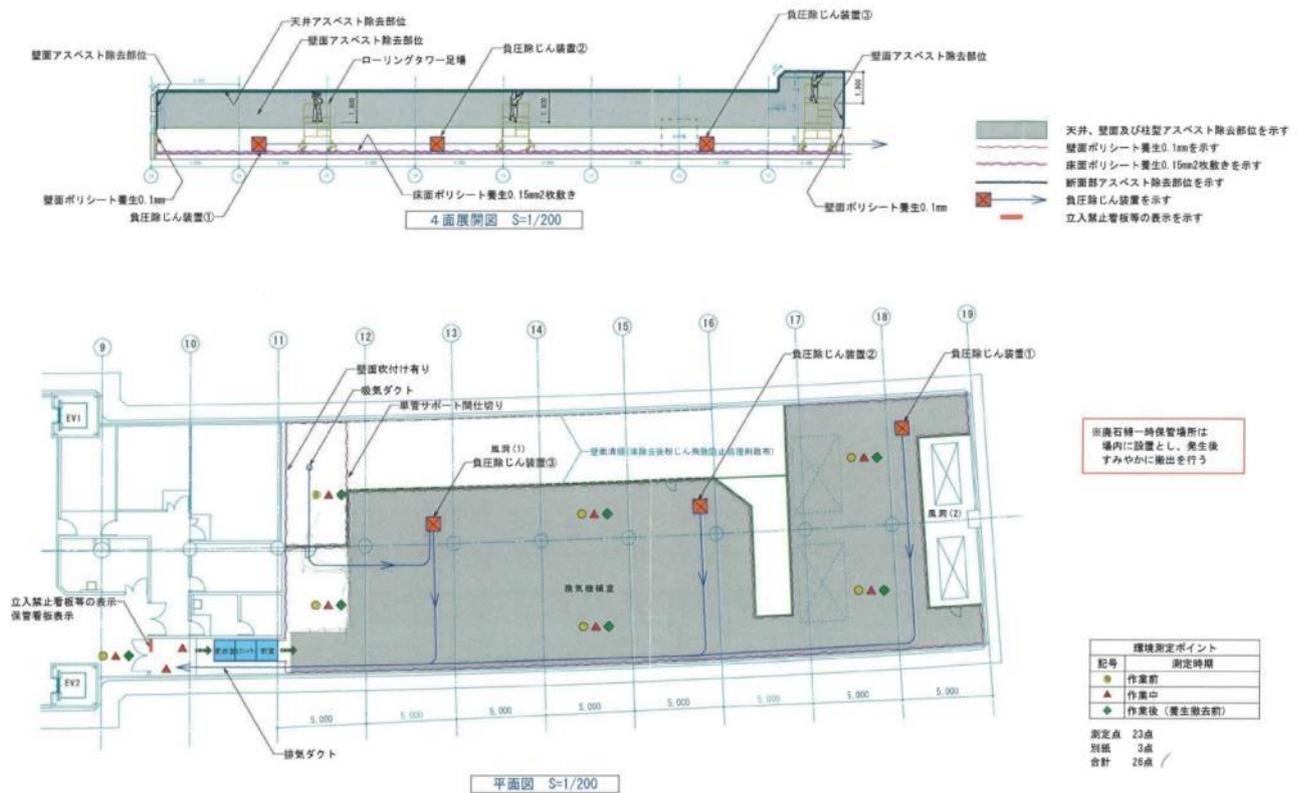
図2-6 除去作業計画図 (受注者施工計画書)

今回工事の除去作業計画は図2-6のとおりである。

作業計画は、石綿含有吹付け材が吹付けられた部分について、作業場全体を隔離するために、壁面及び床面をポリシートで囲い、作業場内を密閉化する計画であった。

密閉化した作業場の内部を外部に対して負圧に保つため、3台の負圧除じん装置に排気ダクトを接続して前回工事除去範囲に排気し、そこに設置したセキュリティゾーンの中を通過して、作業場内へ新鮮な空気を吸気することとされていた。

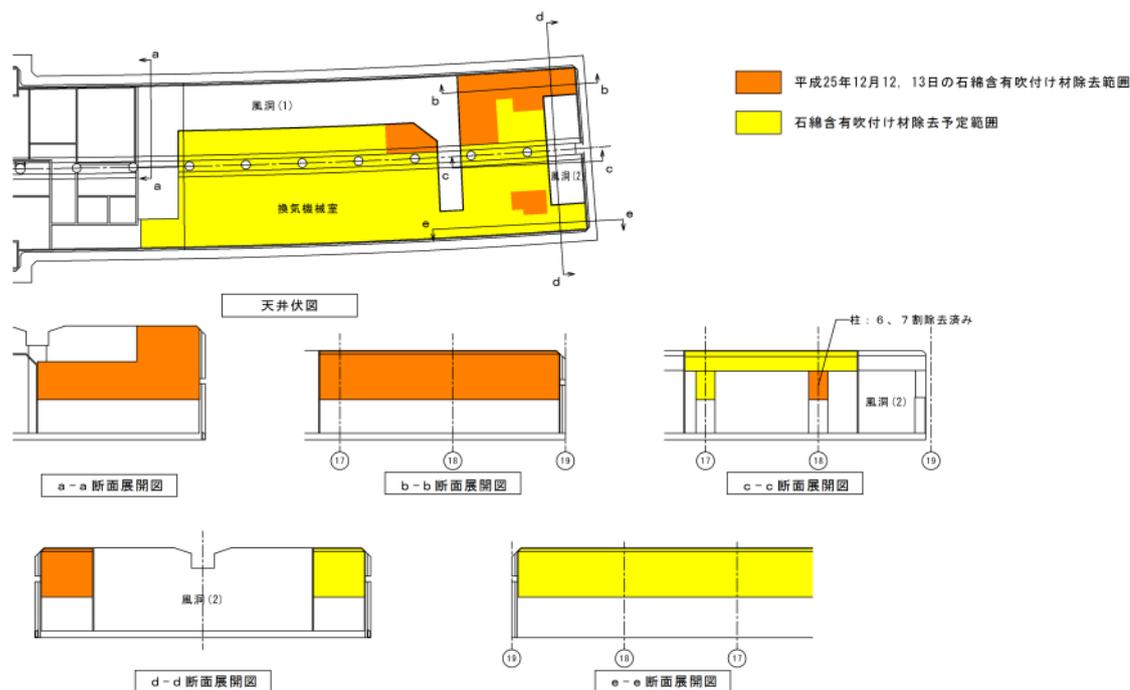
図2-8 石綿含有吹付け材除去範囲図

事故後確認した除去範囲は図2-8のとおりである。

換気機械室の奥側の天井面、風洞内の a-a 断面、奥側の b-b 断面、d-d 断面で示した壁面で除去が進められていた。また、中央付近の天井面、c-c 断面で示した 18 通りの柱面など一部除去が進められている部分があった。除去された面積は約 110 m²であった。

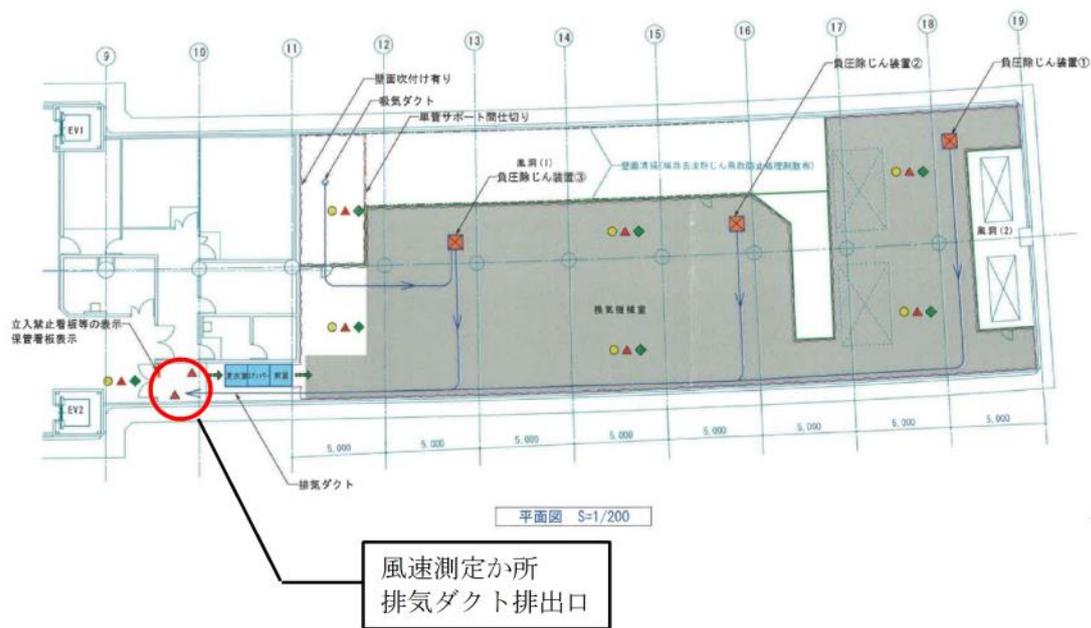
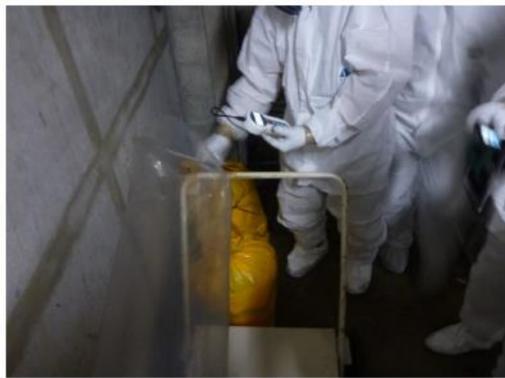
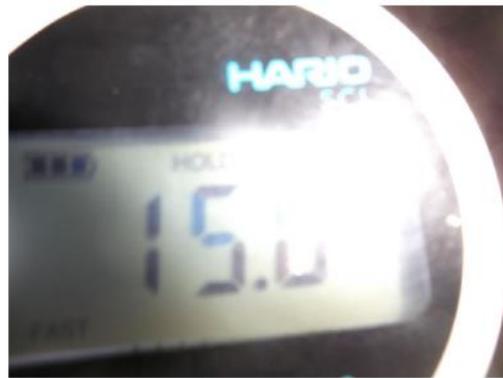
図表 2 - 9 作業場内の換気量 (風速)

これに対し、3月21日の現地調査で、負圧除じん装置3台稼働させたときの排気ダクトの排出口での風速の実測値は、 $15\text{m}/\text{秒}$ であった。これを換気量に換算すると1時間当たり $3,815\text{m}^3$ で、施工計画書の所要換気量の4割程度とどまることが確認された。

実 測：排気ダクト（直径30cm）の排気口での風速 $15\text{m}/\text{秒}$ から算定
 $(0.07065 \text{ m}^2 \times 15\text{m}/\text{秒} \times 3600 \text{ 秒}/\text{h} = 3,815\text{m}^3/\text{h})$

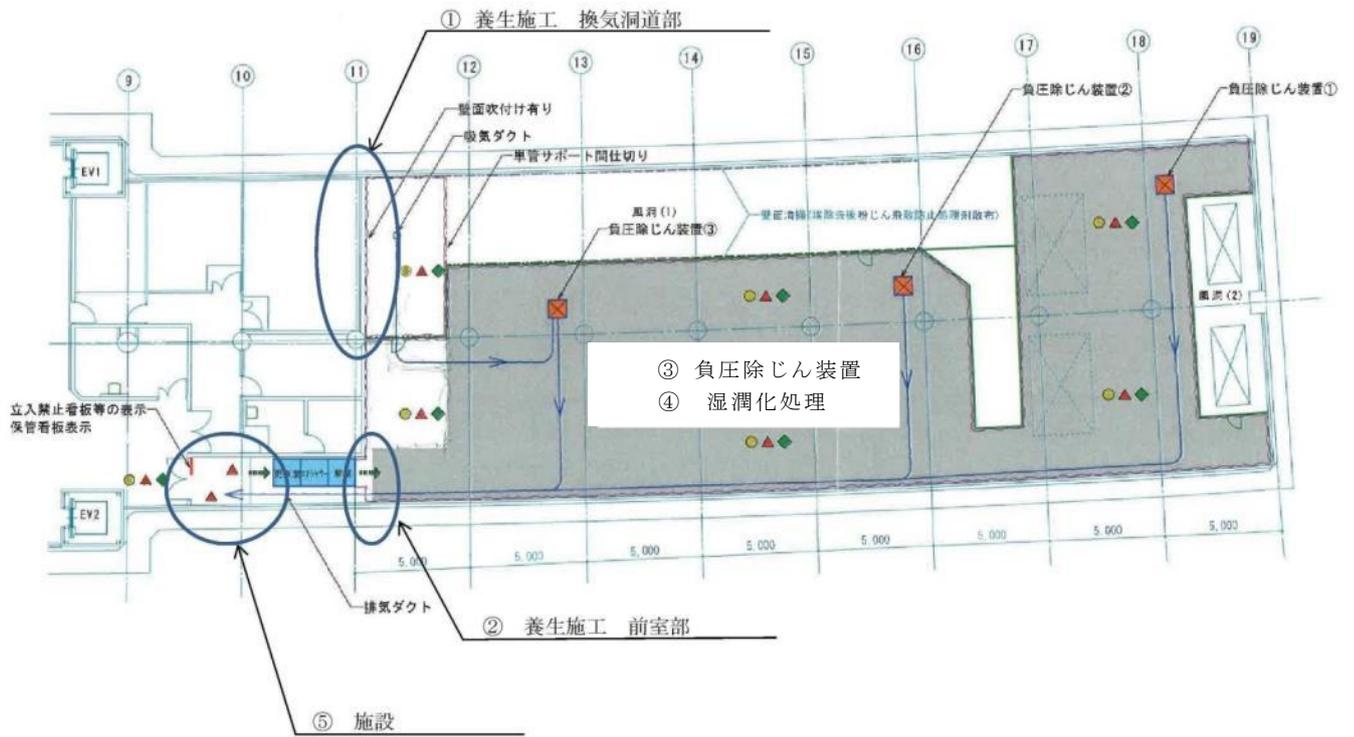
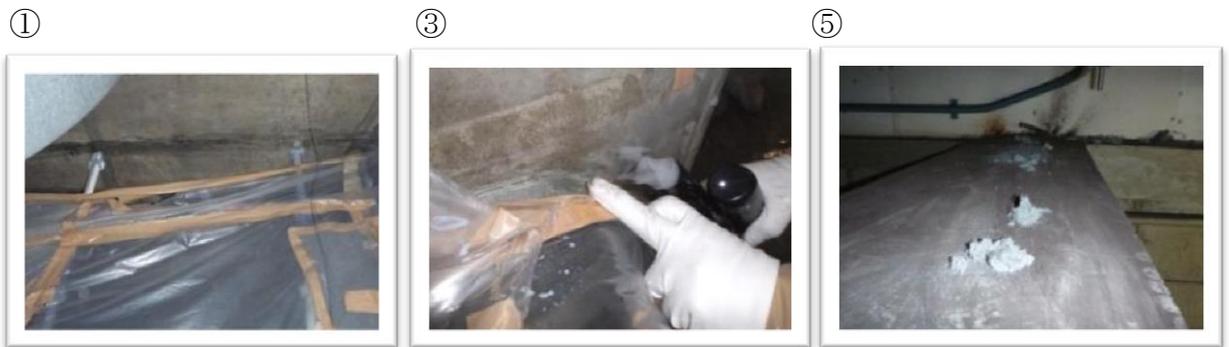
図 2 - 1 0 現地への立入調査

養生の施工については、特に外部との区画となる部分である換気塔へつながる換気洞道の開口部分、前室を設置したエリアとの区画となる養生シートが確認された。その結果、いずれも養生シートの一部がはく離していることが判明した。しかし、調査時点で事故後 3 か月を経過しており、いつはく離したかは判然としなかった。

作業場である換気機械室の規模に対し必要な排気量を確保するため 3 台の負圧除じん装置を設置しているが、現場では 3 台からの排気ダクトを 1 本のダクトにまとめて排気されていた。そのため必要な排気量を確保しておらず、負圧不足という状態であった。

負圧除じん装置を稼働させ、機器本体等のすき間の有無が、スモークテスターを用いて確認された。その結果、3 台とも機器本体にすき間があり、そこから吸い込まれた汚染空気が排気ダクトに出ることが確認された。また、アスベストの代替の疑似粉じんとしてベビーパウダーを吸込み口より吸入させた後、本体の内部を確認したところ、HEPA フィルタの取付け部分にすき間があったことが確認された。

平成26年3月11日の立入調査で、高い位置にあるはりの天端に、3cmほどのアスベスト塊がいくつか載っていることが確認された。しかし、同じエリアでこのはりとは交差する形で、このはりよりも高い位置にある設備ダクトの天端には、このようなアスベスト塊が載っていないことが併せて確認された。

また、このアスベスト塊は、立入調査で負圧除じん装置を3台とも稼働させ、排気量を確認したが、排気量が少ないことからこのアスベスト塊が動くような空気の流動はなく、事故発生当時にこれらのアスベスト塊が換気機械室外のアスベスト漏えいの原因になった可能性は低いと考えられた。

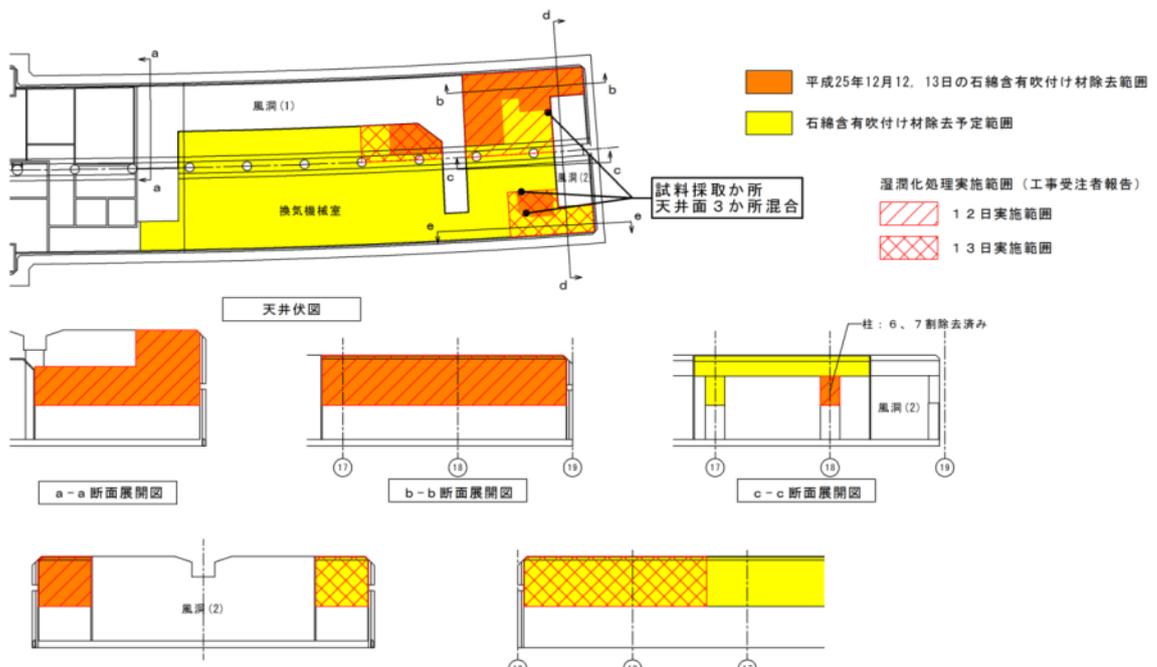
図2-1-1 湿潤化材含有調査

平成26年3月11日に図2-1-1に示す3か所の天井面除去範囲周囲より採取された石綿含有吹付け材に、湿潤化剤の成分が含有されているか分析が行われた。なお、試料採取場所は、受注者から湿潤化処理を実施したと報告を受けた範囲にあたる場所である。

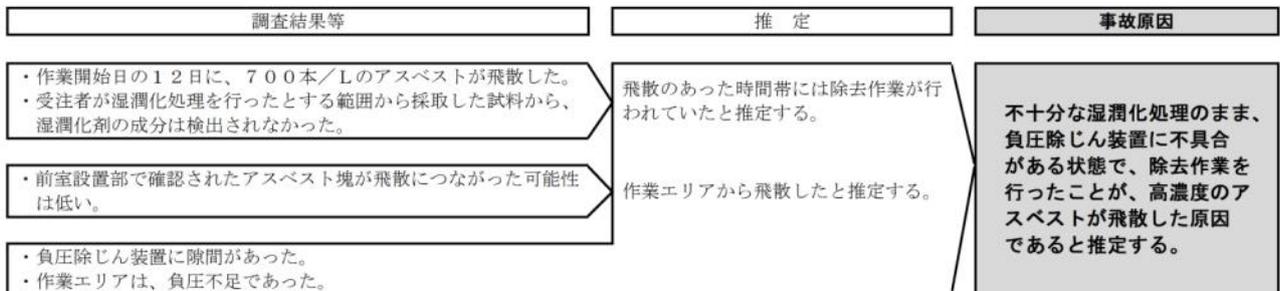
図2-19 飛散原因の調査結果（最終報告）

前節で述べたように、1)受注者が湿潤化処理を行ったとする範囲から採取した試料から、湿潤化剤の成分を検出しなかったこと。2)前室設置部で確認したアスベスト塊が飛散につながった可能性は低いこと、3)負圧除じん装置にすき間があったこと、4)作業エリア内は負圧不足であったとみられることを考え合わせると、飛散を確認した時間帯である9時15分から10時15分にはすでに除去作業が行われており、高濃度のアスベストが作業エリアから漏えいしたと推定された。

図番	調査項目		調査結果
	調査対象	確認事項	
①	養生施工 換気洞道部 前室部	養生シートによる区画の剥離状況。	<ul style="list-style-type: none"> 換気洞道部及び前室部において、区画の一部剥離を確認した。 剥離時期が不明なため、事故との関連について判定は不能である。
②		作業場内の負圧状況。	<ul style="list-style-type: none"> 3台の負圧除じん装置の排気を1本にまとめており、1台分の排気量しか機能せず、負圧不足の状態であった。
③	負圧除じん装置	機器本体等の隙間の有無。	<ul style="list-style-type: none"> スモーク・テストにより、機器本体の隙間から空気の流入を確認した。 疑似粉じん（ペーパーパウダー）を吸引させ、HEPAフィルタ取付け部の隙間からの漏れを確認した。
④		作業場内の拡散抑制措置状況。	<ul style="list-style-type: none"> 作業場内に残存している空缶は1個であった。 材料の搬出入及び使用に係る記録写真がなく、確認不能であった。 試料には湿潤化剤の成分（アクリル酸メチルヘプチル）が含まれていないことから、湿潤化されていないと考えられる。
⑤	施設	前室設置部で確認されたアスベスト塊の飛散への影響。	<ul style="list-style-type: none"> はり及び腰壁の天端にアスベスト塊があることを現認した。 付近の設備ダクト天端には無かった。 負圧除じん装置の排気量が小さく、飛散につながった可能性は低い。

今回の教訓を活かし、今後のアスベスト除去工事の実施にあたっては、アスベスト除去工事の作業場からアスベストが漏れいするという事態を起こさないよう、再発防止策に取り組んでいただくように、以下の実施を要望する。

また、工事業者から負圧除じん装置を点検・整備した記録や漏えいの有無を確認したテスト記録の報告を求めて、その内容を確認するなどの項目を含めて、有効かつ充実した作業前点検にすることが必要である。

- (3) アスベスト除去作業中には、アスベスト漏えいを粉じん計等により常時監視し、漏えいが確認された場合には、直ちに除去作業を中止等の措置を講じるべきである。

また、異常が確認された場合に速やかに対応できるよう、監視のための計測者を常駐させ、常時連続的に漏えい監視を行わせる。

さらに、交通局監督員が、湿潤化剤の適正使用や漏えい監視を工事業業者が適切に実施しているかを現認し、アスベスト除去作業の記録（湿潤化剤の適正使用量や漏えい監視結果等）を報告させることや、その内容の点検を行う。

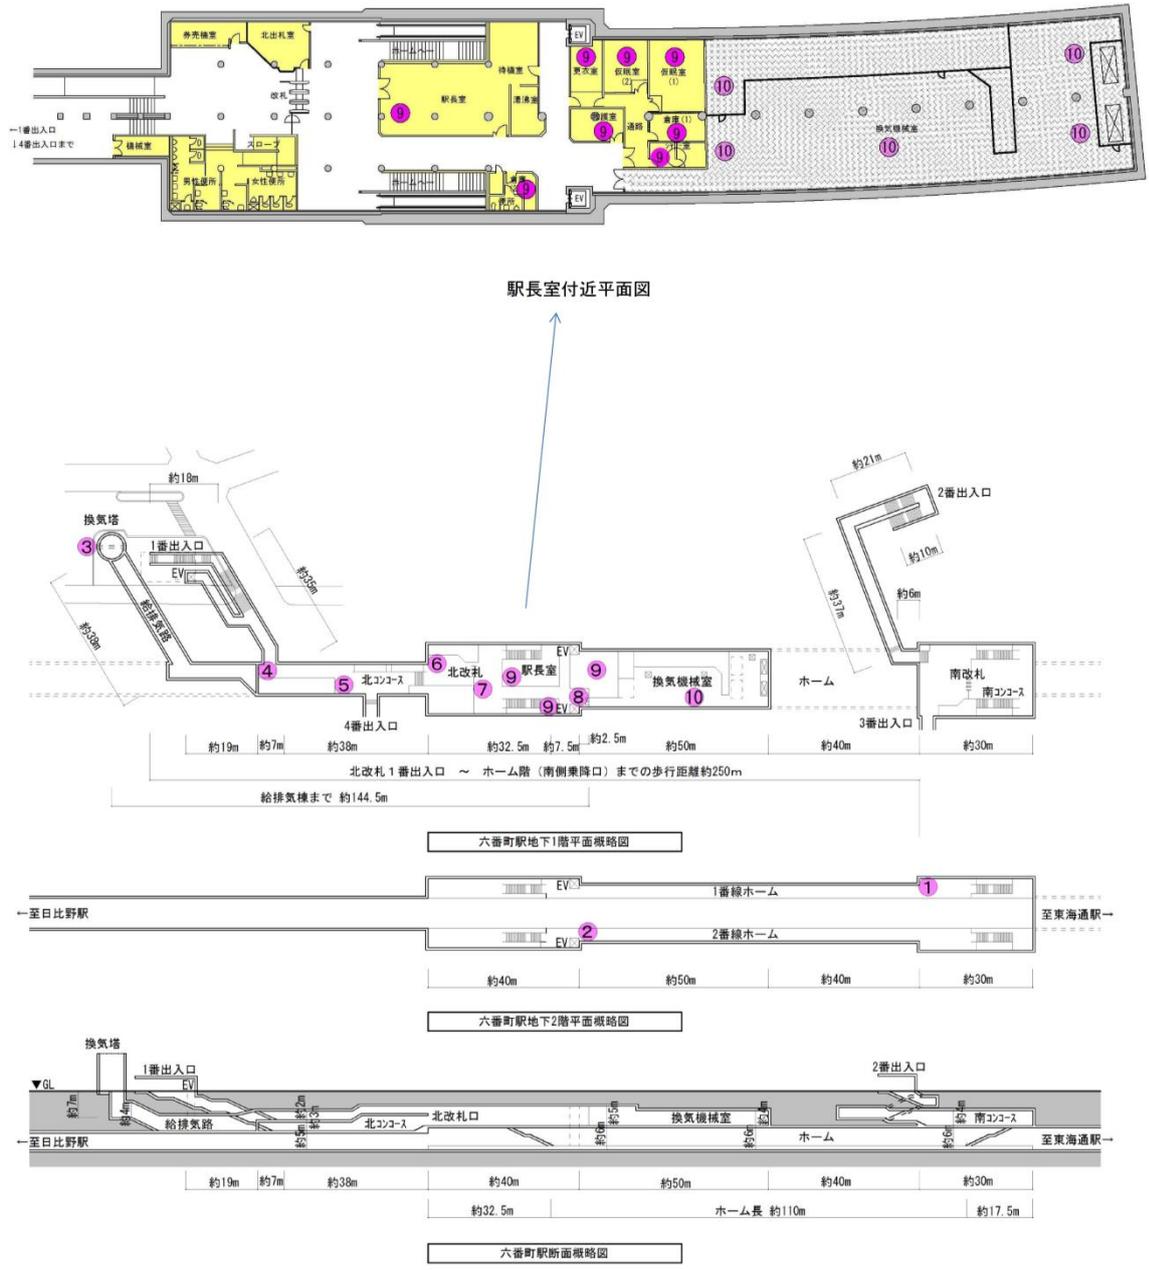
図 3 - 1 総繊維数濃度・アスベスト濃度測定位置図

除去作業の中止以降、12 月 16 日から適宜測定を実施しアスベストの不検出が確認されている。

なお、六番町駅のアスベスト除去工事の現場である換気機械室については、復旧・機能回復措置が完了し、平成 27 年 7 月 15 日の測定をもって密閉していた換気機械室を開放して従来通りの運用が開始された。

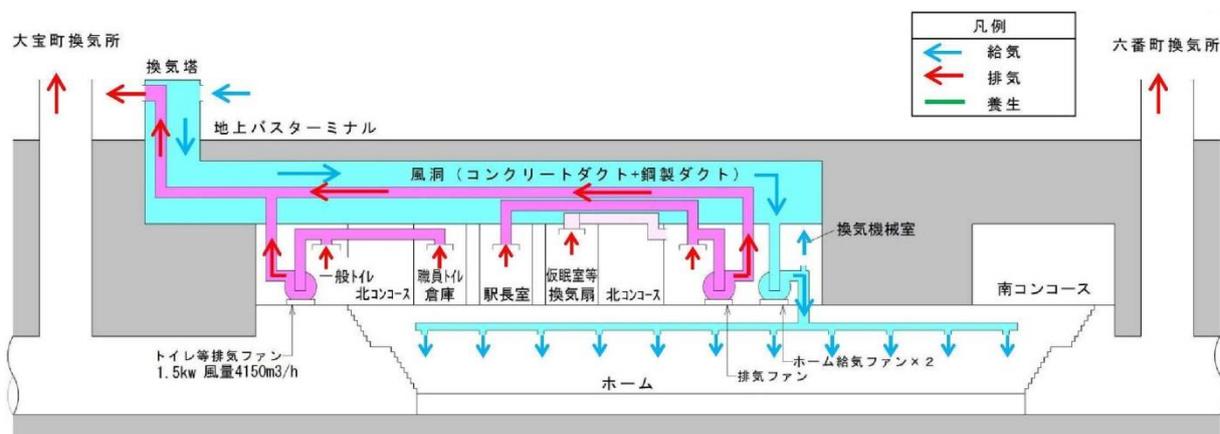
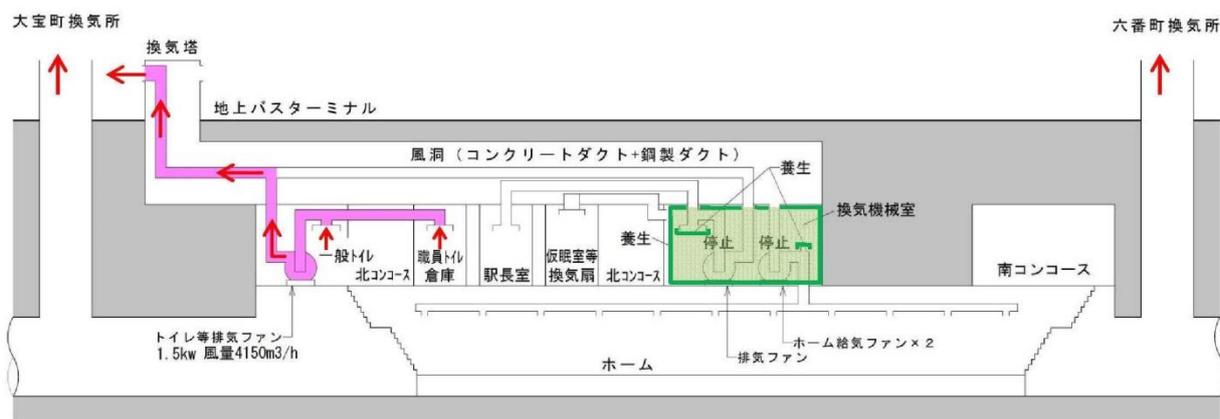
図 3 - 2 駅の換気系統

また、北コンコース側に旅客トイレ、職員トイレがあり、その空気は、換気機械室の外にあるトイレ専用の排気ファンにより、風洞内にある排気ダクトによって換気塔へ排気されている。

今回のアスベスト漏えい事故時は、換気機械室の中の給気ファン、排気ファンを停止させ、換気機械室内を養生して外部と遮断し、空気が流出入しない状態で作業が開始された。しかし、トイレの排気のための排気ファンは、作業中も稼働していた。

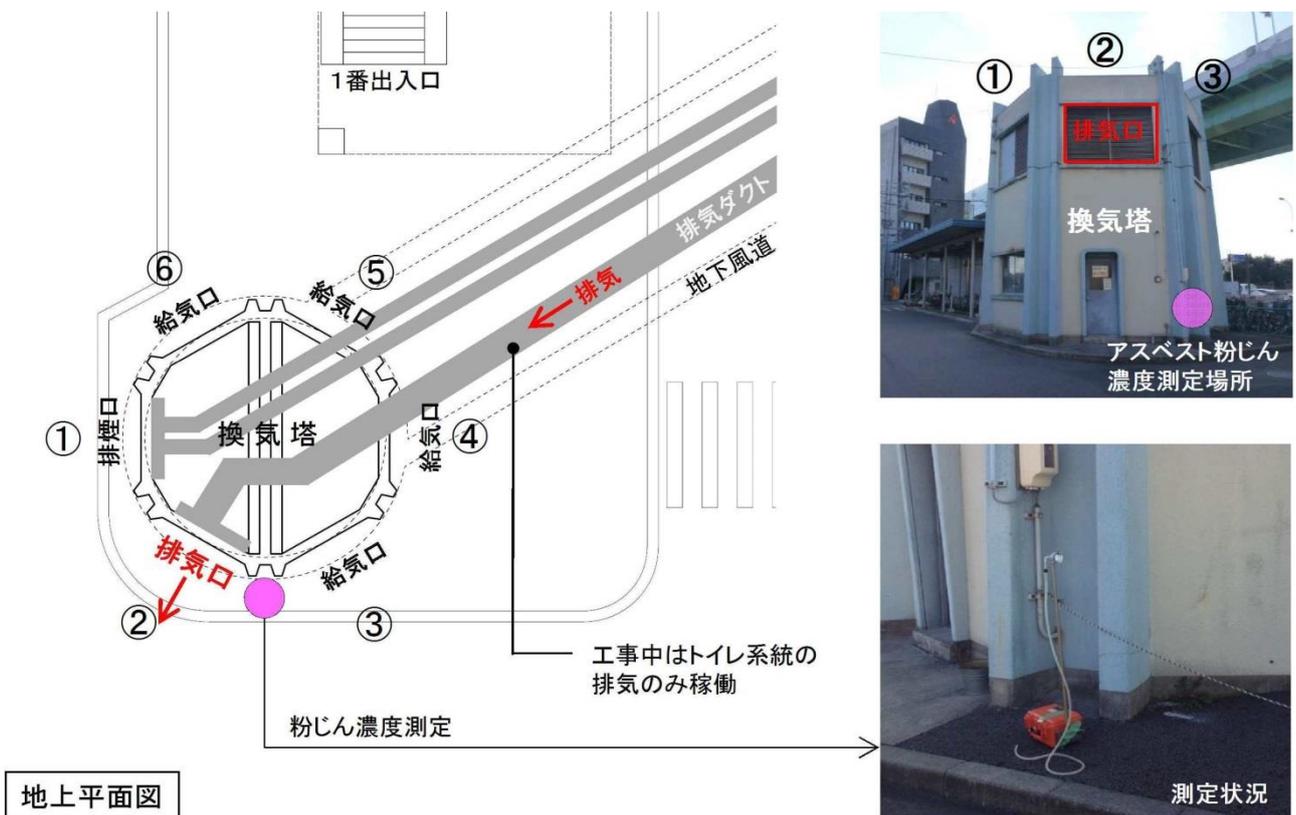
図 3 - 3 換気塔の空気の流れ

六番町駅の地上にある換気塔は、六角柱の形で上部にガラリがついている。図 3 - 3 に示す②の部分 が 駅長室、トイレなどの排気をするガラリである。③から⑥は通常時には、駅構内へ給気するガラリであるが、除去作業中は、給気ファンを停止しており、空気の流れはなかった。①は、排煙ダクトの吹き出し口であり、通常時には空気の流れのないガラリである。

この換気塔の付近で、平成 25 年 12 月 12 日にアスベスト粉じん濃度測定を行っている。場所は、換気塔の排気口②に向かって右側下部の地上 1.5m である。

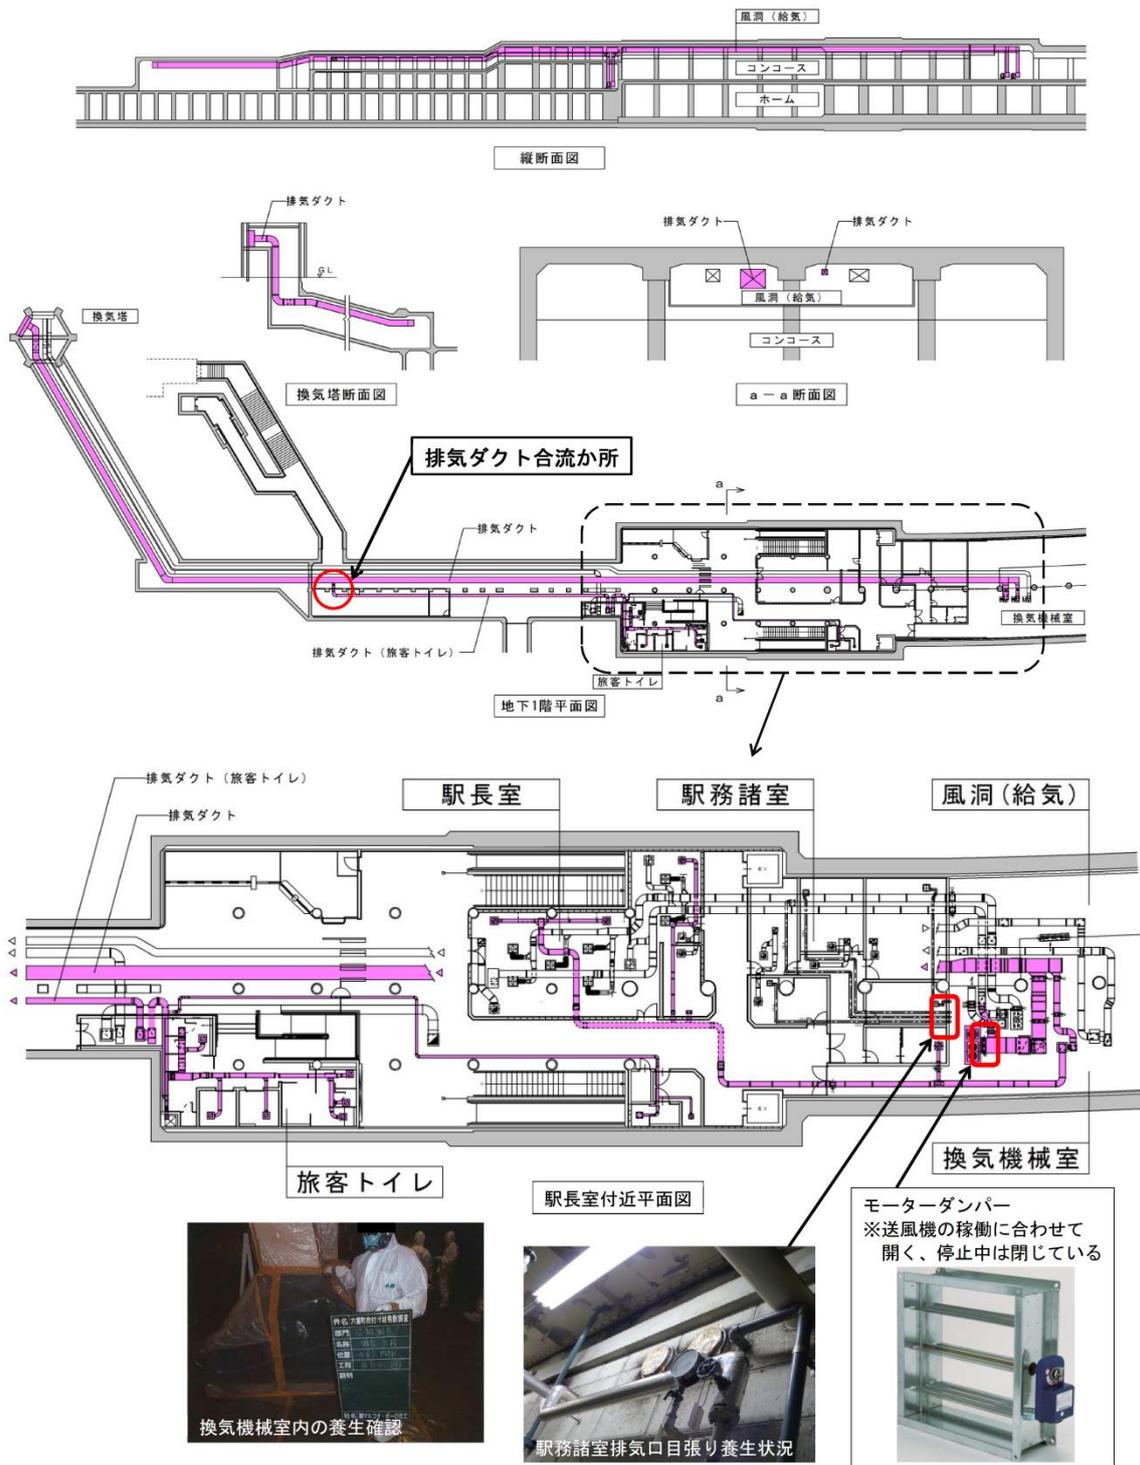
図 3 - 4 旅客トイレ排気ダクトの系統及びダクト類の養生状況

これに対し、検討会事務局より、このトイレの排気ダクトと合流する排気ダクトの換気機械室内の吸込口には、排気ダクト内への送風機の稼働に合わせて開くモーターダンパーが設けられており、事故時に排気ファンは停止していて、モーターダンパーは閉じていたので、換気機械室内の空気を誘引することはないとの回答があった。

換気機械室内の送風機は養生シートで覆われ、駅務諸室からの排気口は目張りした状態となっていることが、換気機械室内の視察時にも確認された。

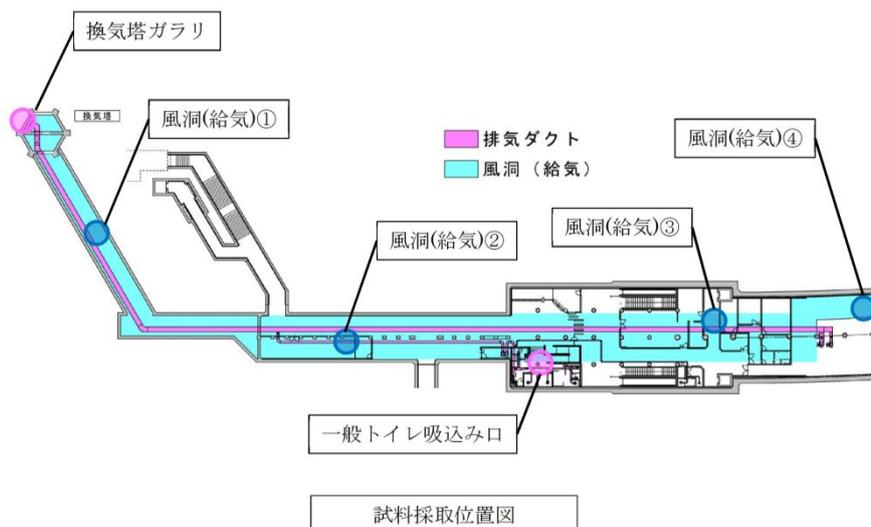
図3-5 風洞（給気ダクト）内のアスベスト飛散調査結果

旅客トイレの排気ファンが除去作業中稼働しており、その排気ダクトが換気塔下にアスベスト漏えいが及んだ飛散経路の可能性もあることから、旅客トイレ内の吸込み口部分、換気塔の換気塔ガラリに付着したほこり等を採取して分析を行った。

試料採取部位	定性分析結果（石綿の有無）
換気塔ガラリ	無
一般トイレ吸込み口	無
風洞（給気）①	無
風洞（給気）②	無
風洞（給気）③	無
風洞（給気）④	無

換気塔下部での粉じん濃度測定により検出されたアスベストが、排気ダクト及び風洞（給気ダクト）を通じて飛散した可能性は低い。

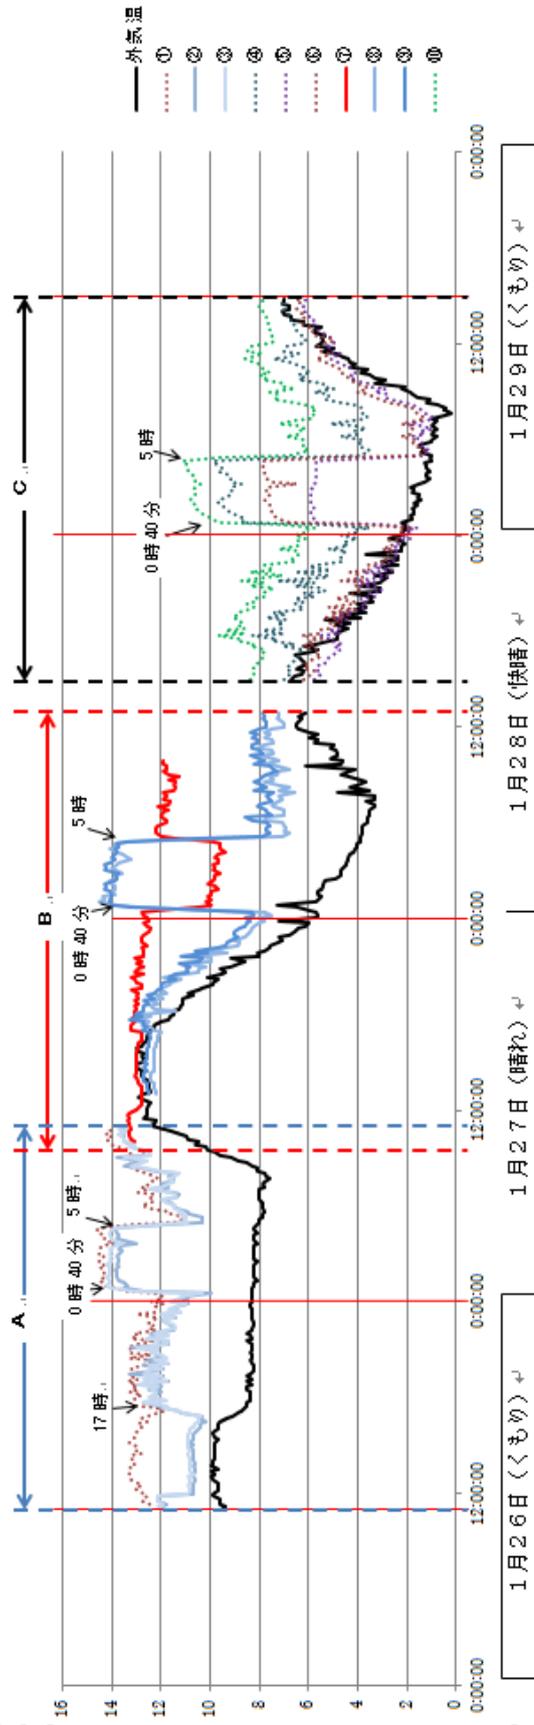
図表3-7 翌年同時期の駅構内・外気の温度データ

温度変化については、駅の営業を終了して出入口のシャッターを閉めた 0 時 40 分ごろから、営業開始のため、出入口のシャッターを開ける 5 時ごろまでは、外気に比べて駅構内温度がその時間帯以外と比較しても高くなるのが 4 日間とも確認できた。

また、27 日から 28 日に測定した⑦の給排気路のコンクリートダクト内では、各出入口のシャッターが閉まった 0 時 40 分から逆に温度が数度低下することが確認できた。

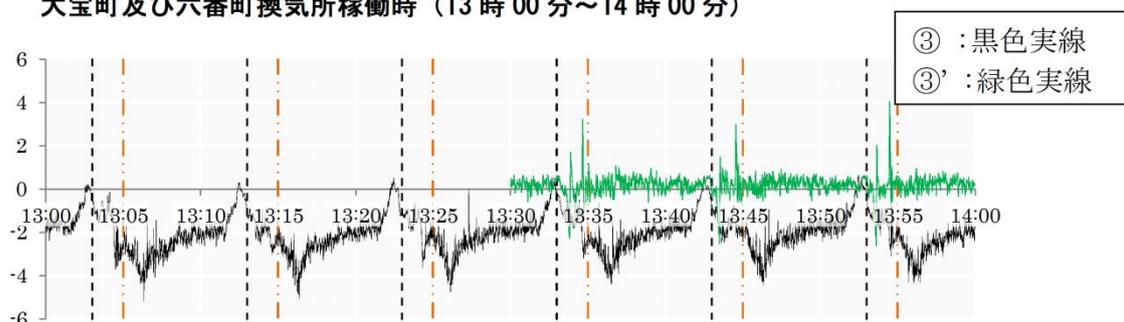
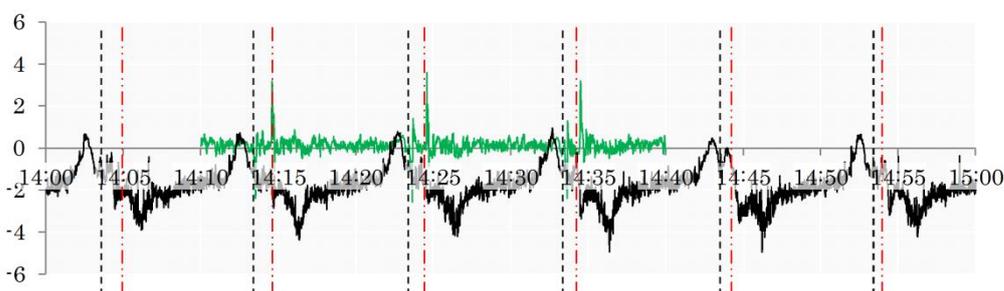
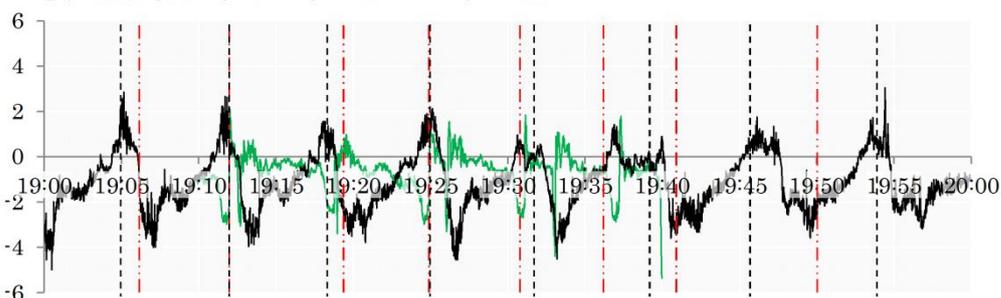
図3-10 調査地点③、③'における風速の時間変動について

図3-10は、コンコースからホームへの階段部分の調査地点③及び2番線ホーム階の調査地点③'での中間換気所の稼働状況に区分した1秒ごとの風速データである。

※ ③の風速のマイナス（-）はホーム側への流入を示す
 ③'の風速のプラス（+）は日比野駅側（大宝町換気所）への流入を示す
 ※ 列車ダイヤ ----- 金山方面 - - - - - 名古屋港方面

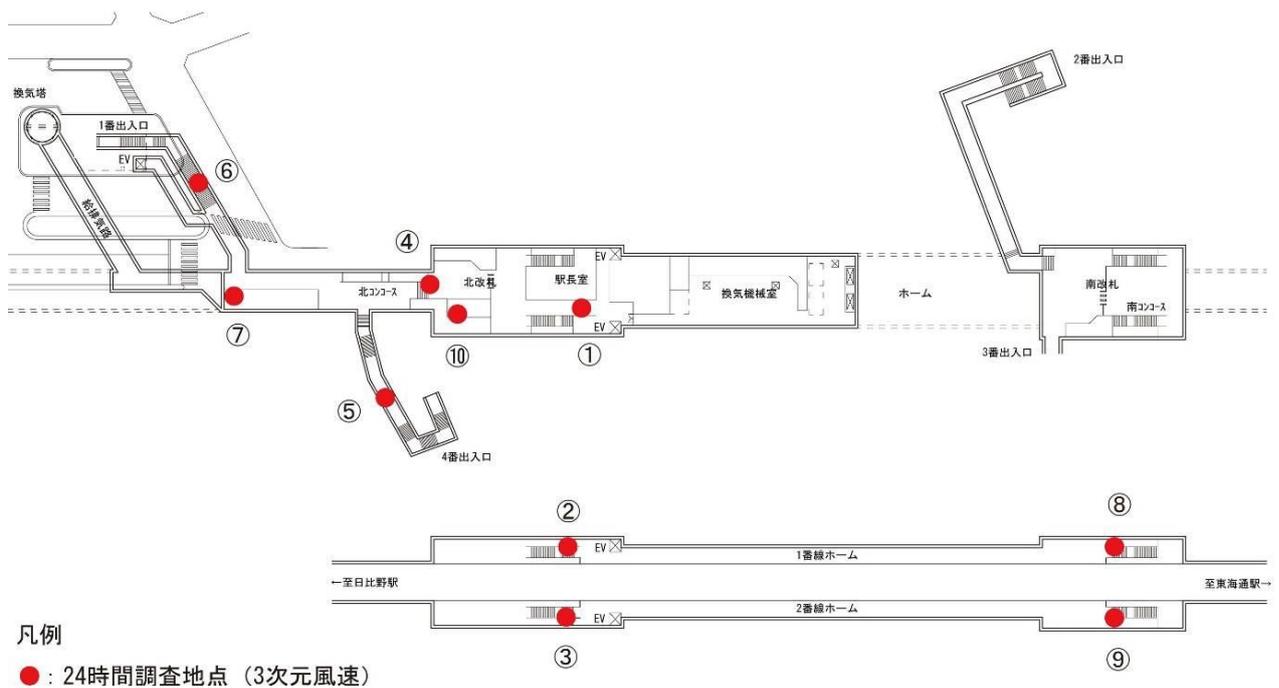
図 3-1-1 六番町駅全体図及び風向・風速測定地点

図 3-1-1 に示す駅構内 10 箇所において風向・風速測定を実施した。また、各測定地点の選定理由を表 3-6 に示す。

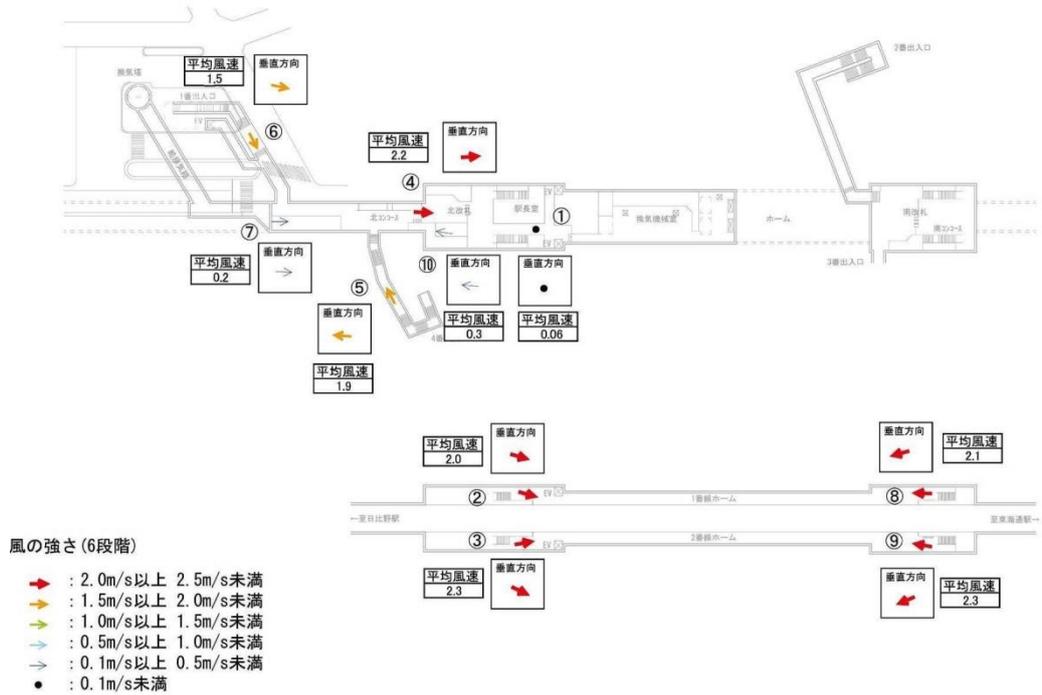
図 3 - 1 2 風向・風速図(時間帯別平均)

列車の到着前には平均風速よりプラス側の風（ホームからコンコースへの風）が発生しているが、それ以外の時点では風速がプラスとなることは少なく、基本的にはマイナス側の風（コンコースからホームへの風）であった。また、列車到着・出発時には駅構内の空気の流れ

が変化する列車のピストン効果が確認できた。

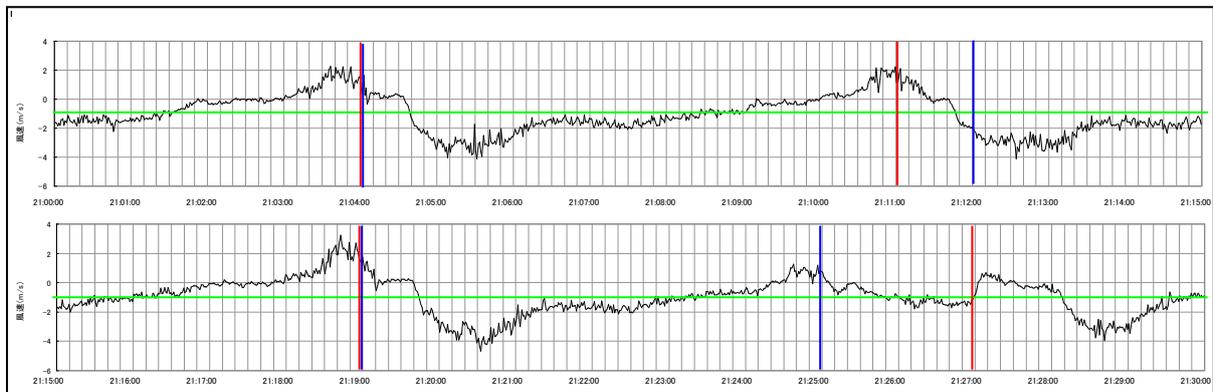
図3-14 瞬時値(1秒ごとの風速)(測定地点③)

21時00分～21時30分(換気所非稼働時)

※(緑)は風速の平均[-1.00m/s(ホーム側へ流入)]を示す。

※列車ダイヤ 金山方面(赤):04,11,19,27 名古屋港方面(青):04,12,19,25

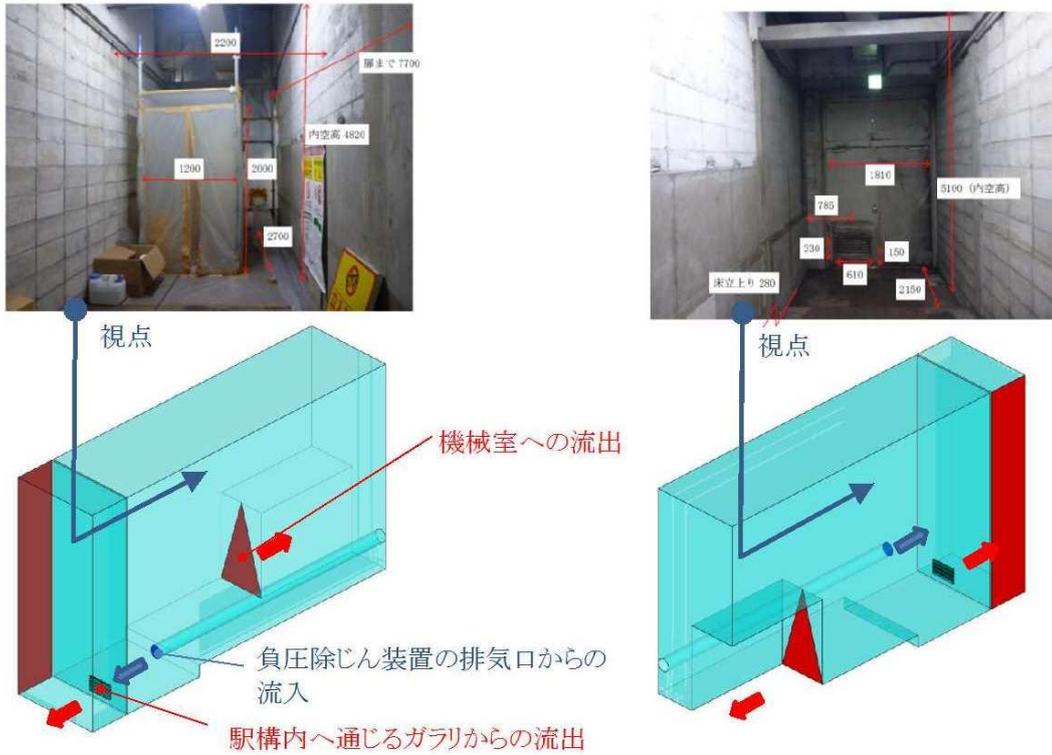
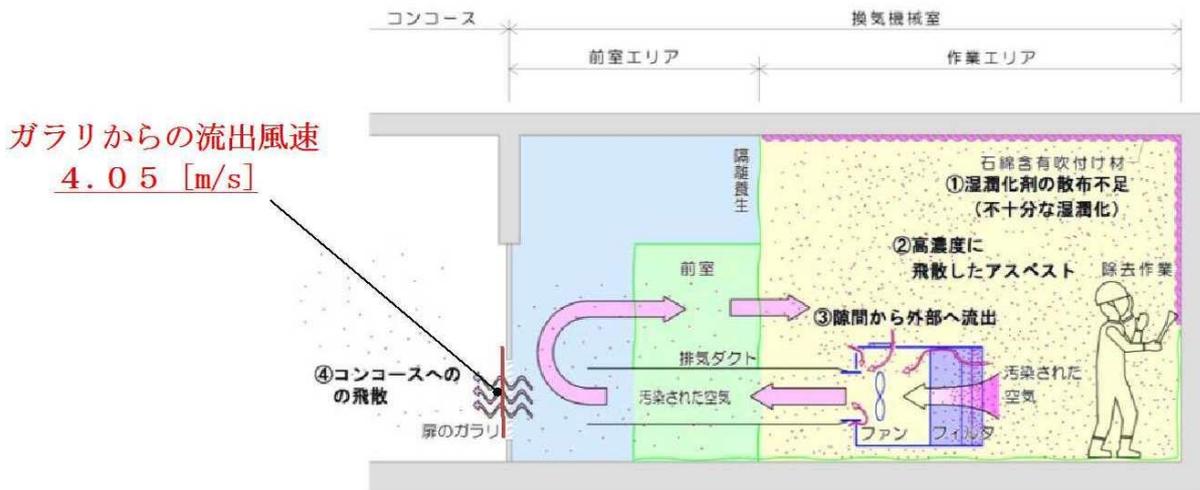
図表 3-17 換気機械室扉のガラの風速 (1)

また、事故発生当時に駅構内と換気機械室内に圧力差が生じていた可能性（列車のピストン効果による引込み、除去作業場の養生の破れ（2章(4)ア(ア)参照）から換気機械室内が駅構内に比べ正圧となっていた可能性）があるため補正を行った。補正は、風速の実測を行った計測点 10 箇所のうち換気機械室扉に最も近い位置で測定した①（職員トイレの前付近）の風速最大値 0.23m/s を、シミュレーション結果の風速 4.05m/s に加算することで行った。よって、ガラリから流出する風速は 4.28m/s とした（図表 3-18）。

前室エリアの寸法	(下図のとおり)
ガラの大きさ	
負圧除じん装置の排気口からの流入風速	15[m/s]

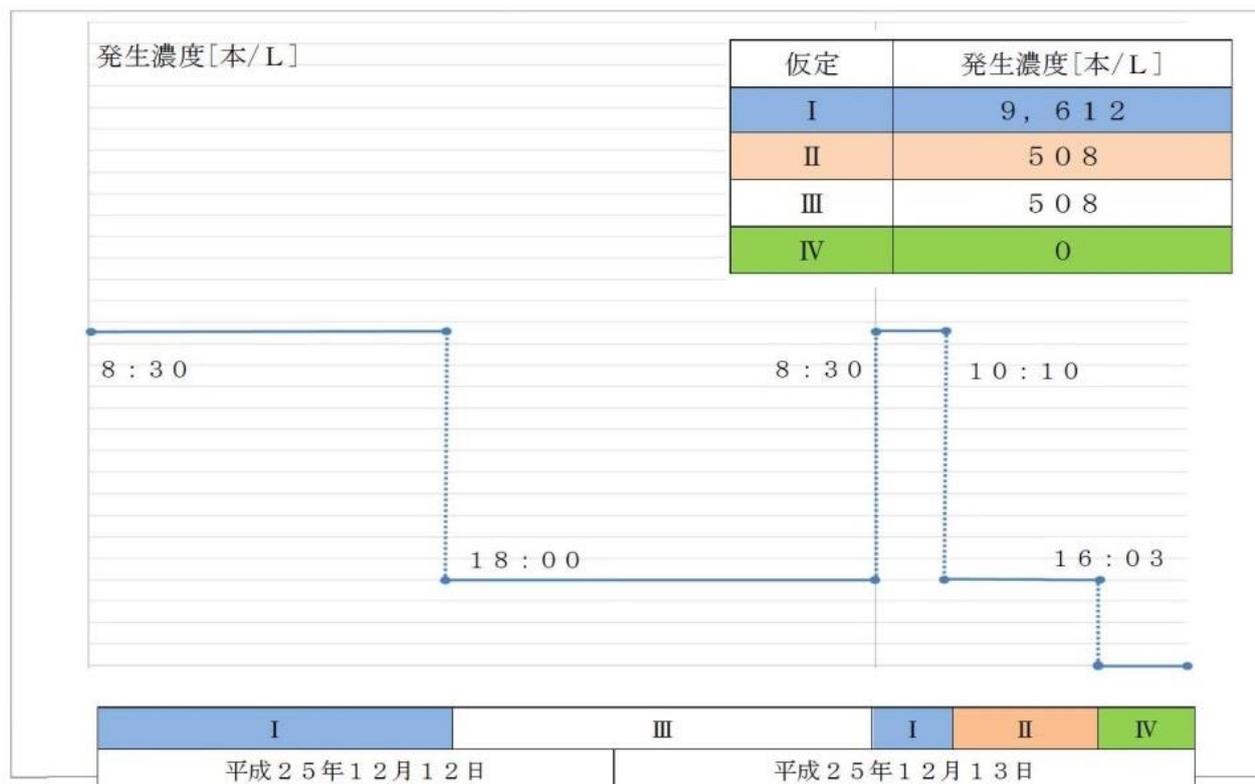
図表 3-21 換気機械室扉のガラリからの仮定アスベスト発生濃度

前述の方法で算出した結果、仮定Ⅰ（除去作業中・負圧除じん装置稼働中）は 9,612 本/L、仮定Ⅱ（除去作業中止・負圧除じん装置停止中）は 508 本/L、仮定Ⅲは 508 本/L（仮定Ⅱの値）、仮定Ⅳは 0 本/Lであった。

駅構内の拡散シミュレーションに入力する換気機械室扉のガラリから流出する仮定アスベスト発生濃度を図表 3-21 に示す（縦軸：アスベスト濃度、横軸：経過時間）。

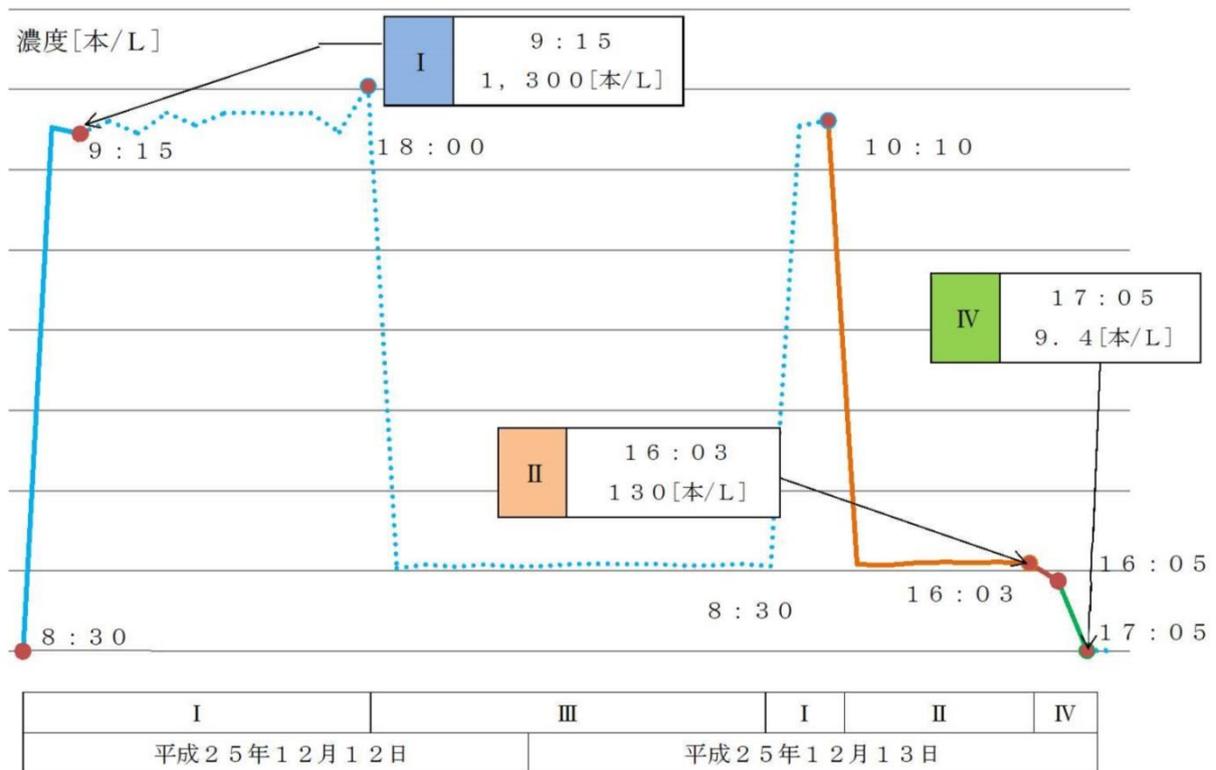
図3-22 換気機械室前のアスベスト濃度

図3-22に、換気機械室前でアスベスト濃度を実測した位置におけるアスベスト濃度の変遷（拡散シミュレーション結果）を示す（縦軸：アスベスト濃度、横軸：経過時間）。また、この図には表3-9「換気機械室前の仮定アスベスト濃度」で設定した仮定アスベスト濃度をプロットしてある。
