六番町駅アスベスト飛散にかかる 健康対策等検討会報告書

平成29年3月

六番町駅アスベスト飛散にかかる健康対策等検討会

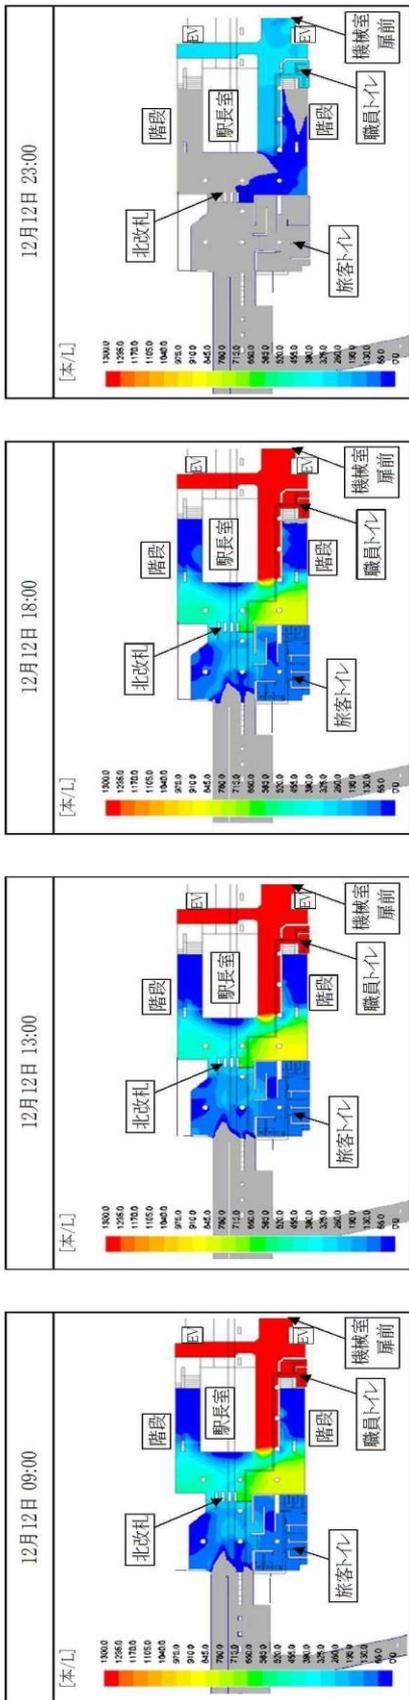
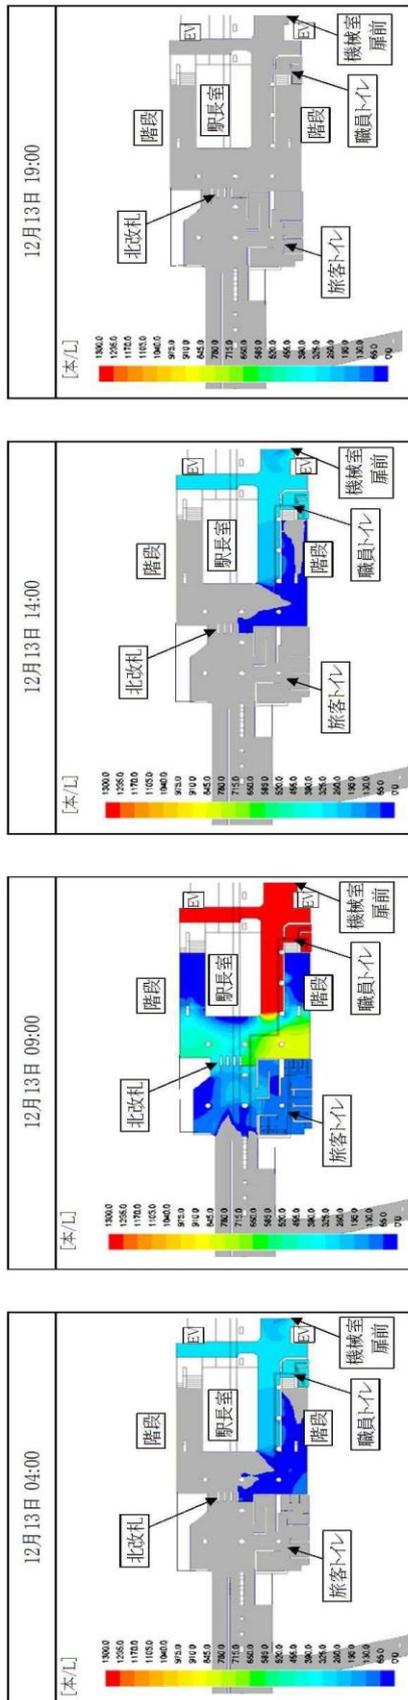
図3-2-3 北コンコースのアスベスト拡散状況 (高さ0.7m)

除去作業の開始後12日9時00分から除去作業を終了した18時00分の間で、換気機械室扉のガラリから漏えいしたアスベストがエレベーター前の通路から北改札付近まで高い濃度で分布していた。
