工事件名	六番町駅換気機械室石綿含有吹付け材撤去工事
受注者	ライフテック・エム株式会社
工期	平成 25 年 11 月 2 日～平成 26 年 6 月 30 日
契約金額	8, 8 9 3, 5 0 0 円

飛散原因の調査結果（中間報告）

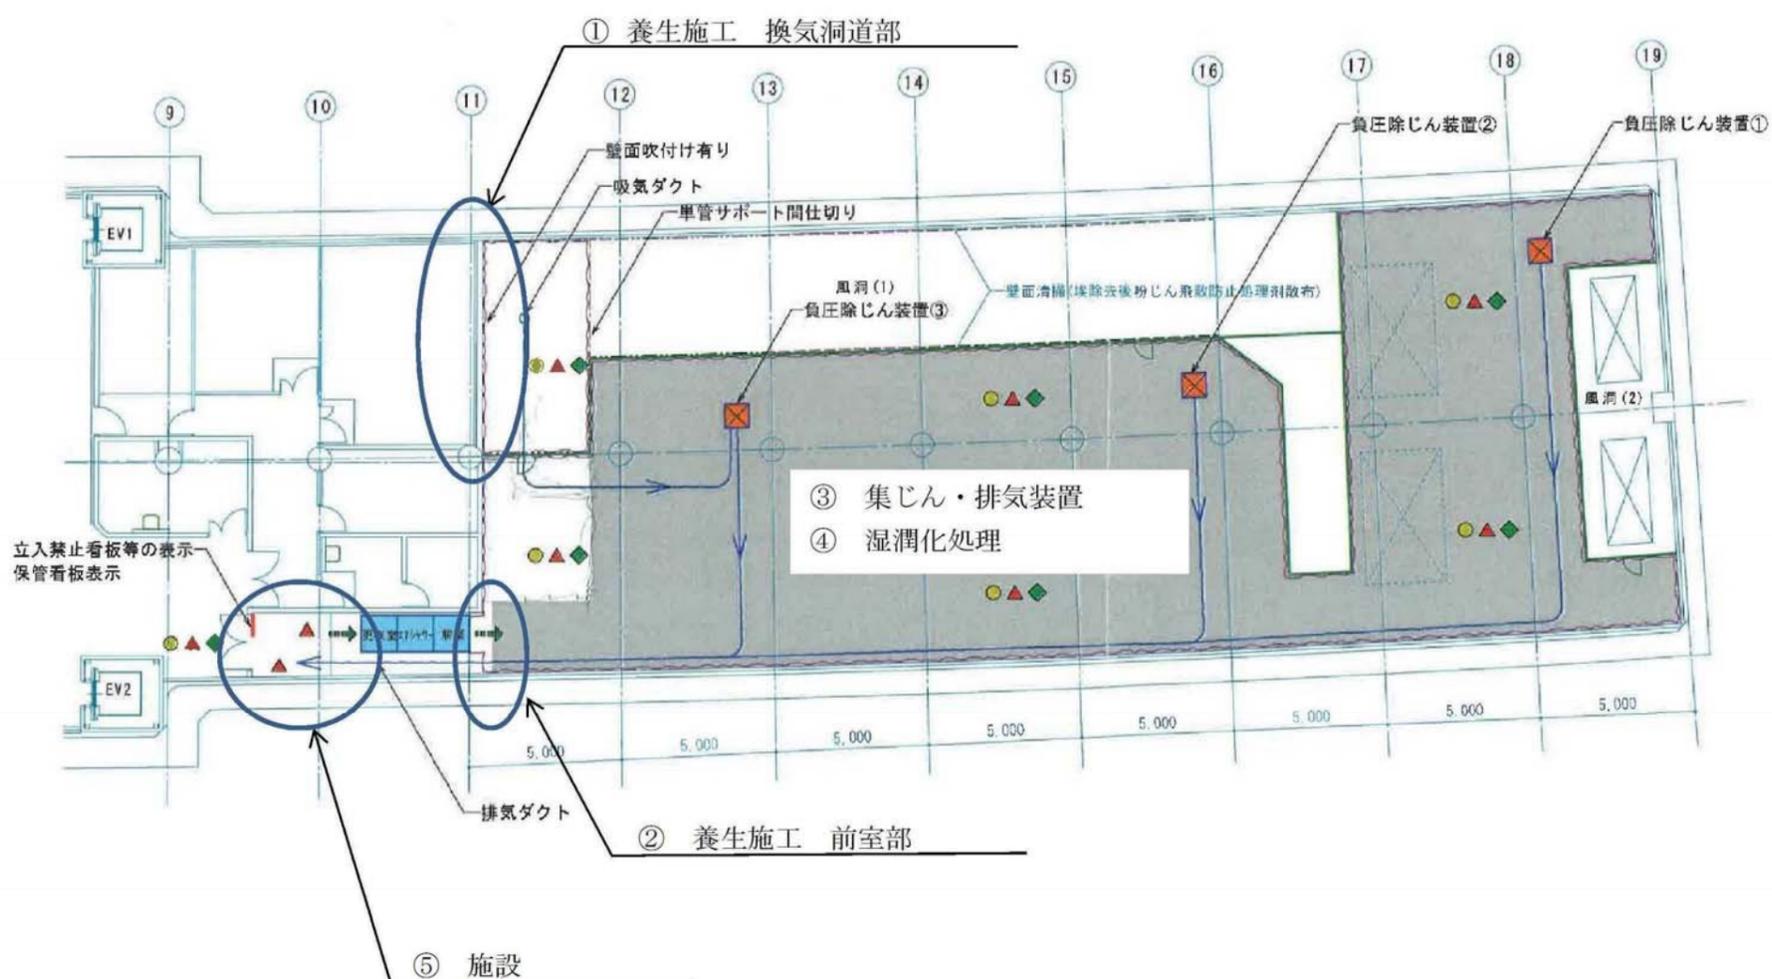
換気機械室現場平面図

図番	調査項目		調査結果
	調査対象	確認事項	
①	養生施工	換気洞道部	<ul style="list-style-type: none"> <li>換気洞道部及び前室部において、区画の一部剥離を確認した。</li> <li>剥離時期が不明なため、事故との関連について判定は不能である。</li> </ul>
②		前室部	
③	集じん・排気装置	作業場内の負圧状況。	<ul style="list-style-type: none"> <li>3台の集じん・排気装置の排気を1本にまとめており、1台分の排気量しか機能せず、負圧不足の状態であった。</li> <li>スモーク・テスタにより、機器本体の隙間から空気の流入を確認した。</li> <li>疑似粉じん（ベビーパウダー）を吸引させ、HEPAフィルタ取付け部の隙間からの漏れを確認した。</li> </ul>
		機器本体等の隙間の有無。	
④	その他 湿潤化処理	作業場内の拡散抑制措置状況。	<ul style="list-style-type: none"> <li>作業場内に残存している空缶は1個であった。</li> <li>材料の搬出入及び使用に係る記録写真がなく、確認不能であった。</li> </ul>
⑤	施設	前室設置部で確認されたアスベスト塊の飛散への影響。	<ul style="list-style-type: none"> <li>はり及び腰壁の天端にアスベスト塊があることを現認した。</li> <li>付近の設備ダクト天端には無かった。</li> <li>集じん・排気装置の排気量が小さく、飛散につながった可能性は低い。</li> </ul>
